# Wijziging Omgevingsplan Postzegelplan Noordelijke Ontsluitingsweg - Oss

Bijlagenboek

### **Wijziging omgevingsplan - Postzegelplan Noordelijke Ontsluitingsweg - Oss**

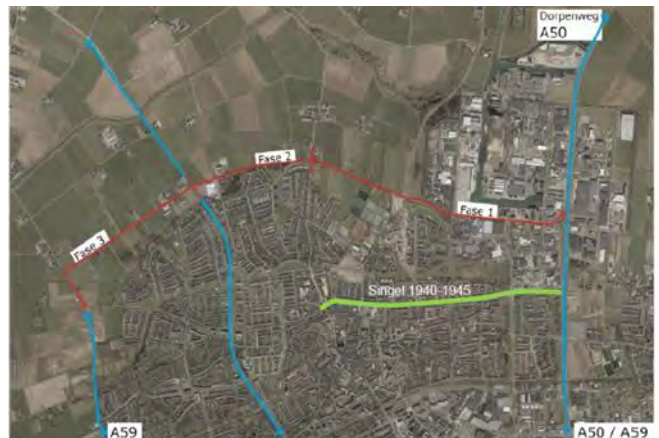
Figuur 1: Ligging Noordelijke Randweg inclusief fasering en Singel 1940-1945

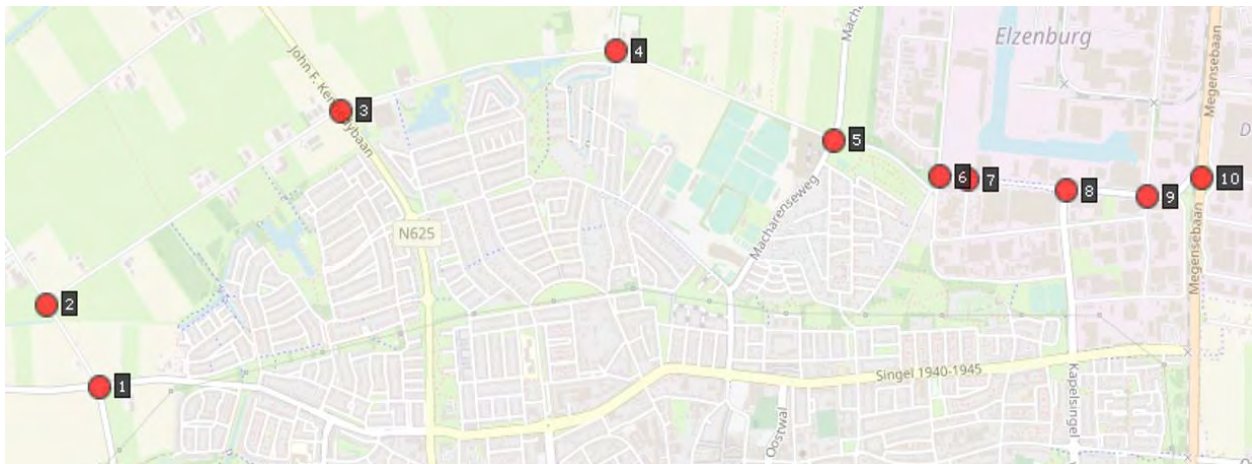
Figuur 3: Locaties kruispunten Noordelijke Randweg

De Mikkeldonkweg, Frankenbeemdweg, Spitsbergerweg en Achterschijkstraat betreffen in de huidige situatie landbouwwegen met een smal profiel. Aan deze wegen zijn verspreid huizen, boerderijen en bedrijven gelegen. De Kanaalstraat betreft een doorgaande weg op een bedrijventerrein. Deze weg heeft een daarbij passend profiel met aan beide zijden een vrijliggend fietspad. Aan beide zijden zijn bedrijven gelegen die hun bevoorrading en bezoekers vanuit de Kanaalstraat ontvangen.

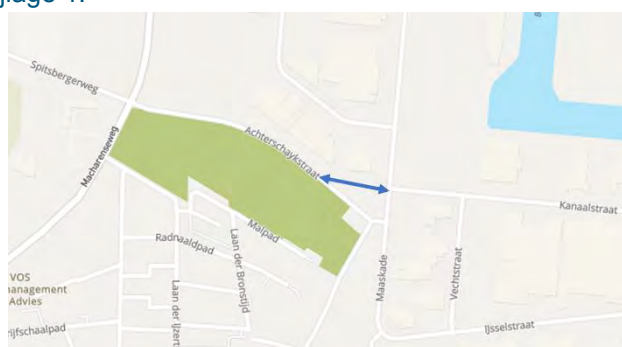
Figuur 5: Nieuwe verbinding tussen Kanaalstraat en Achterschajkstraat

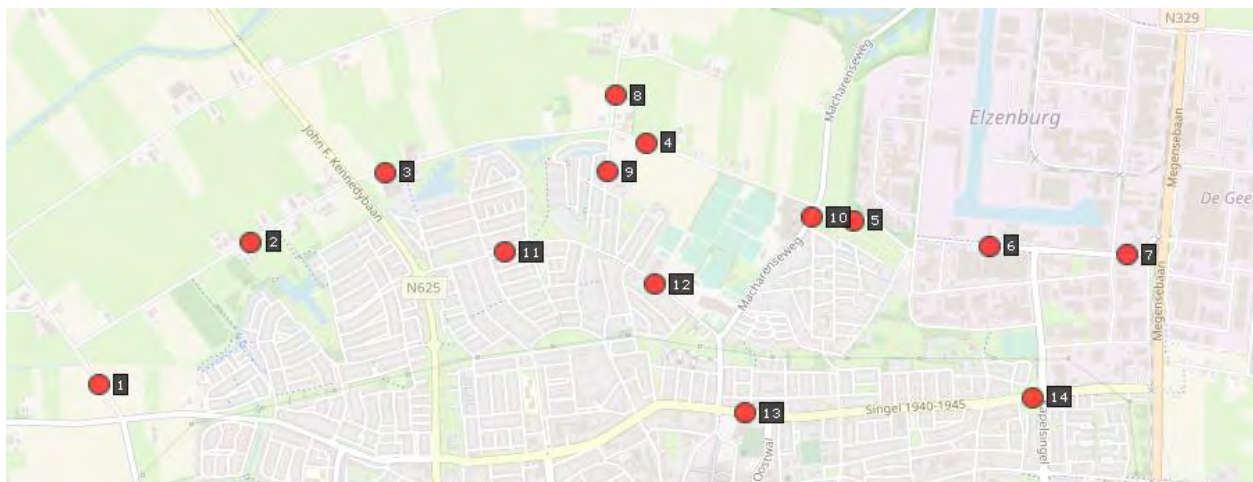
Figuur 6: De veertien locaties waarvan de intensiteiten per variant vergeleken worden

Bij de uitkomst van de varianten wordt gekeken naar het effect wat de variant teweegbrengt in het netwerk. Dus de verschuiving van intensiteiten over diverse wegen. Daarnaast is een vergelijking gemaakt van de intensiteiten uit het verkeersmodel voor veertien locaties. Hiermee wordt in beeld gebracht hoeveel verkeer minder of juist meer via een bepaald wegvak rijdt in een variant ten opzichte van de referentiesituatie. Onderstaande kaart laat deze veertien locaties zien, de intensiteiten zijn opgenomen bij de desbetreffende variant.

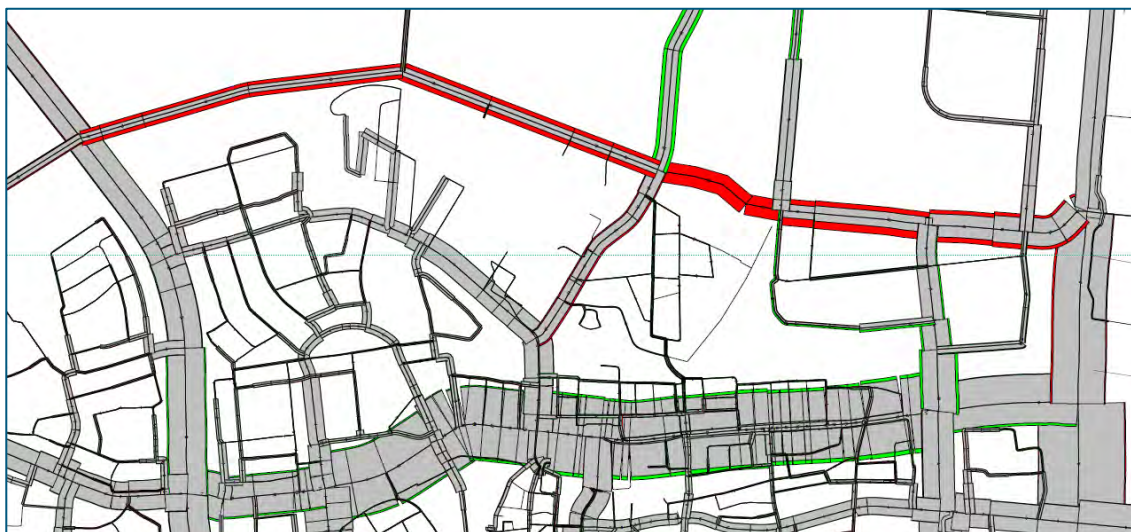
*Figuur 7: Verschilplot variant 1 t.o.v. model Oss 2030*

Door de realisatie van de eerste fase, is ook een verkeerstoename zichtbaar op de Frankenbeemdweg. Van ca. 1.700 mvt/etmaal in toekomstjaar 2030 naar ca. 3.450 mvt/etmaal na de realisatie van de Noordelijke Randweg fase 1. Echter betreft dit een smalle landbouwweg, waardoor een dergelijke toename van intensiteiten niet gewenst is.

Verder laat het verkeersmodel zien dat de aanleg van Noordelijke Randweg fase 1 een positieve bijdrage levert aan de intensiteiten op de Singel 1940-1945. Hier is een afname waarneembaar van gemiddeld ca. 1.250 mvt/etmaal. De totale intensiteiten op de Singel 1940-1945 komen daarmee gemiddeld op ca. 17.000 mvt/etmaal ter hoogte van de Oostwal.

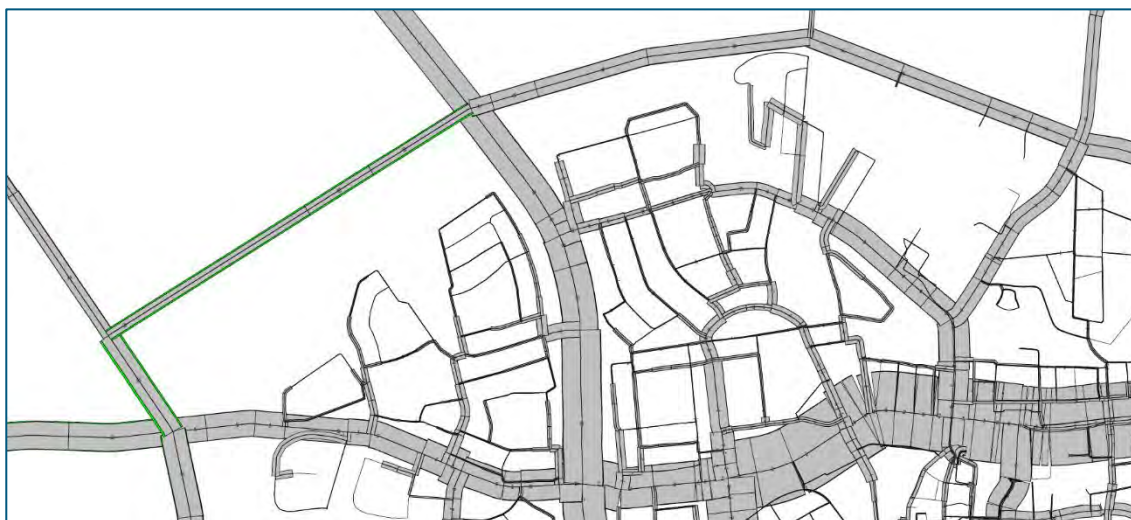
Figuur 8: Verschilplot variant 3 t.o.v. variant 2. Mikkeldonkweg/Gewandeweg is groen gekleurd omdat de intensiteiten t.o.v. variant 2 licht afnemen

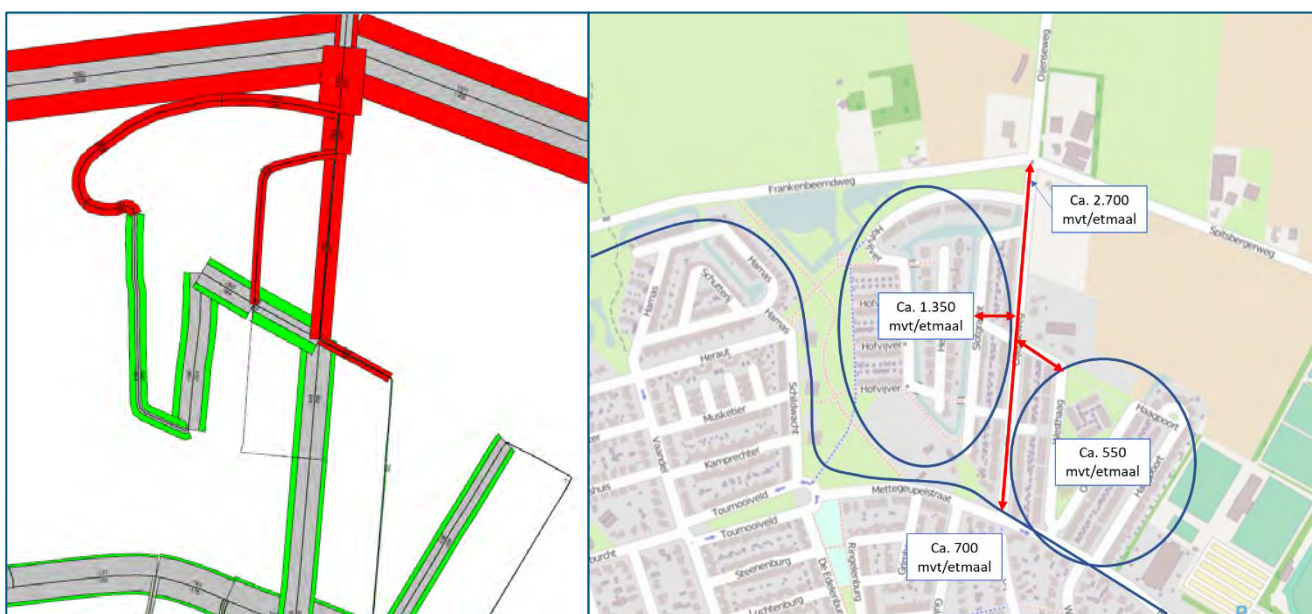
Figuur 9: Effect openstellen fietsdoorsteek Oijenseweg

Ten opzichte van variant 2 is een lichte toename te zien op de Noordelijke Randweg, zie Figuur 10, Tabel 5 en bijlage 5. De Oijenseweg trekt ca. 2.700 mvt/etmaal ter hoogte van de huidige fietsdoorsteek. Dit betreft deels verkeer uit de straten Hofvijver, Het Eiland, Slotgracht (1.350 mvt/etmaal) en ca. 550 mvt/etmaal vanuit Westhaag. De openstelling van de Oijenseweg voor gemotoriseerd verkeer trekt ca. 700 mvt/etmaal uit overige omliggende noordelijke wijken (zie Figuur 9).

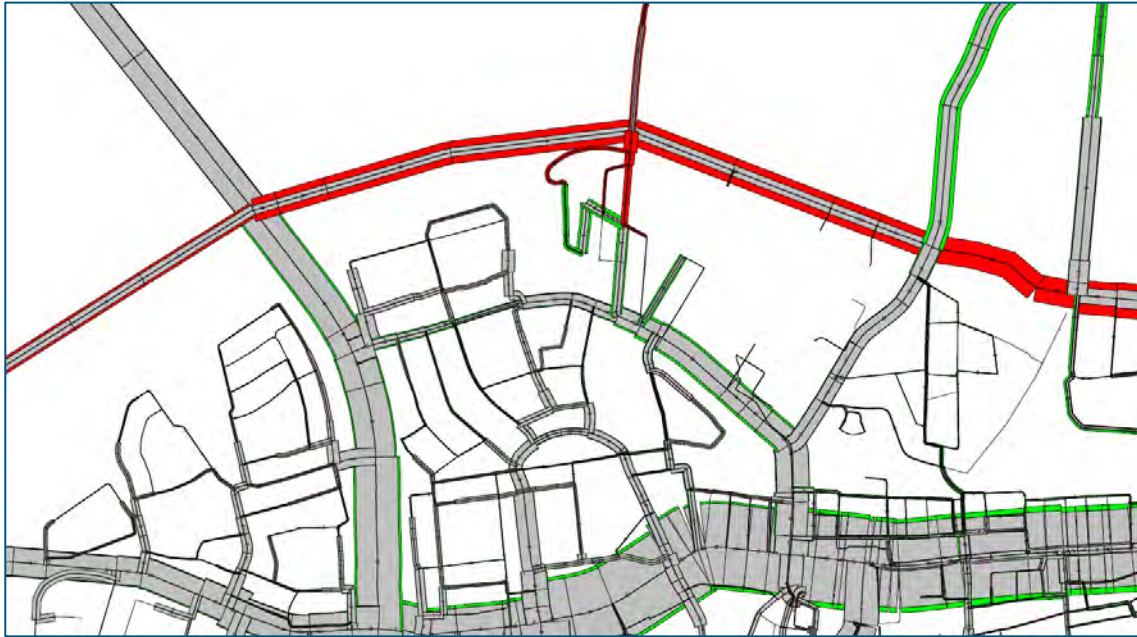
Figuur 10: Verschilplot variant 4 t.o.v. referentiesituatie 2030

Na openstellen van de Oijenseweg, nemen de intensiteiten op de Macharensesweg af met ca. 800 mvt/etmaal ten opzichte van variant 2 en ca. 200 mvt/etmaal ten opzichte van de referentiesituatie 2030. Dit verkeer verlaat nu de noordelijke wijken via de Oijenseweg. Deze verschuiving is ook waarneembaar voor verkeer richting het noorden. Waar men eerst via Voorburcht/J.F. Kennedybaan reed, rijdt met nu via de Oijenseweg/Frankenbeemdweg.

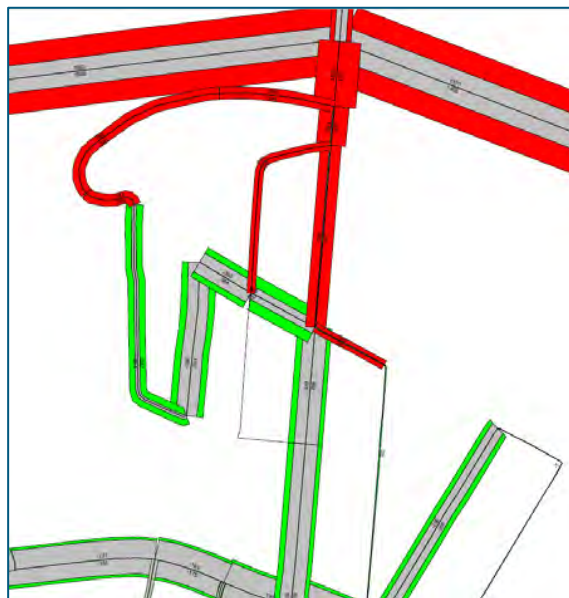
Figuur 12: Verschilplot variant 4 t.o.v. 2030

Deze extra motorvoertuigen hebben invloed op de woonsituatie van de bewoners aan de Oijenseweg. Waar in de referentiesituatie tussen de Slotgracht en Spitsbergerweg ca. 100 mvt/etmaal rijden, rijden er na openstelling van de Oijenseweg 1.320 mvt/etmaal (zie Tabel 5). Voor een erftoegangsweg betreffen dit acceptabele intensiteiten, echter betekent dit voor de huidige bewoners een forse toename wat invloed heeft op de leefbaarheid in dit deel van de wijk. Verder betreft de Oijenseweg een (school)fietsroute tussen Oss en de noordelijk gelegen dorpen. Met openstellen van de Oijenseweg ten zuiden van de Spitsbergerweg, ontstaat er een doorgaande route voor gemotoriseerd verkeer. Ook de Oijenseweg ten noorden van de Spitsbergerweg krijgt hierdoor te maken met een toename van gemotoriseerd verkeer. Waar in de referentiesituatie 2030 ca. 750 mvt/etmaal gebruik maken van het noordelijke deel Oijenseweg, is dat na openstelling ca. 1380 mvt/etmaal. In relatie tot de (school)fietsroute, heeft dit invloed op de verkeersveiligheid.

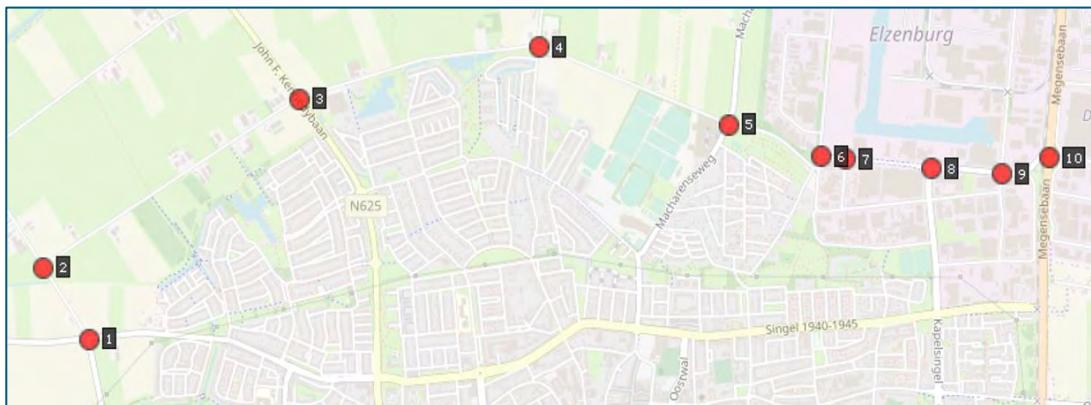
Figuur 13: Doorgerekende kruispunten Noordelijke Randweg

Na de berekeningen met het statisch model Oss zijn de geplande voorrangskruispunten van de Noordelijke Randweg doorgerekend met de methode Harders, de rotondes met de Meerstrooksrotondeverkenner en het VRI geregelde kruispunt met Cocon. In Figuur 13 en Tabel 8 zijn de betreffende kruispunten weergegeven.

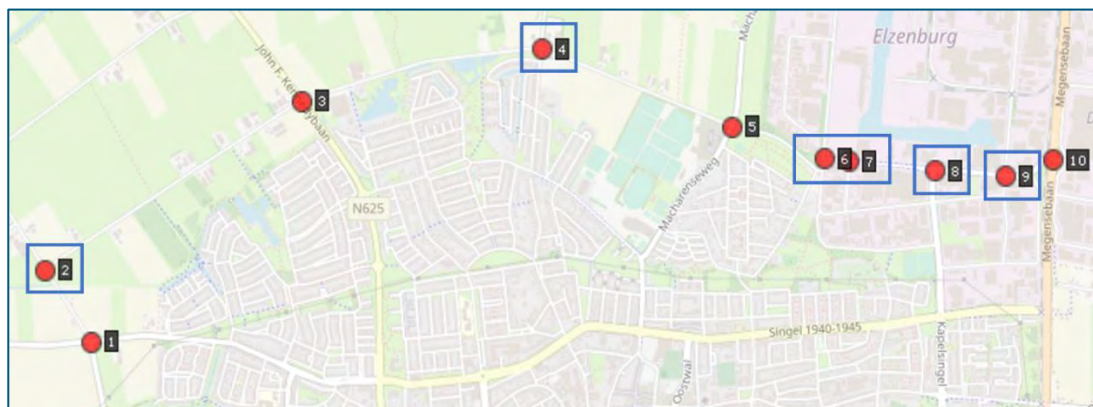
Figuur 14: Locaties voorrangskruispunten

In Figuur 14 zijn de locaties van de kruispunten weergegeven en in Tabel 9 is weergegeven of de voorrangskruispunten het verkeer in 2030 (variant 4) voldoende kunnen afwikkelen. In Tabel 9 is de wachttijd weergegeven van de kruispuntarm met de hoogste wachttijd.

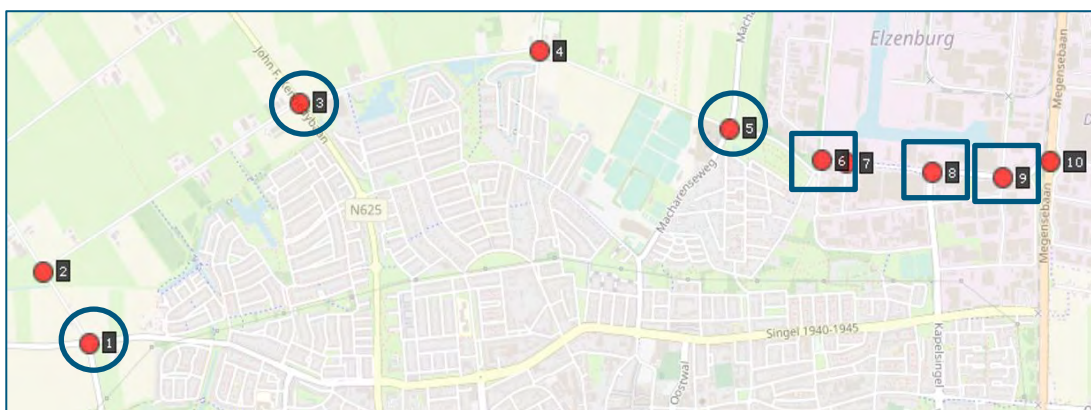
Figuur 15: Locaties rotondes

In Figuur 15 zijn de locaties van de geplande rotondes weergegeven met een blauwe cirkel en de kruispunten, waarbij een ongeregelde kruispunt niet voldoet, zijn met een blauw vierkantje weergegeven.

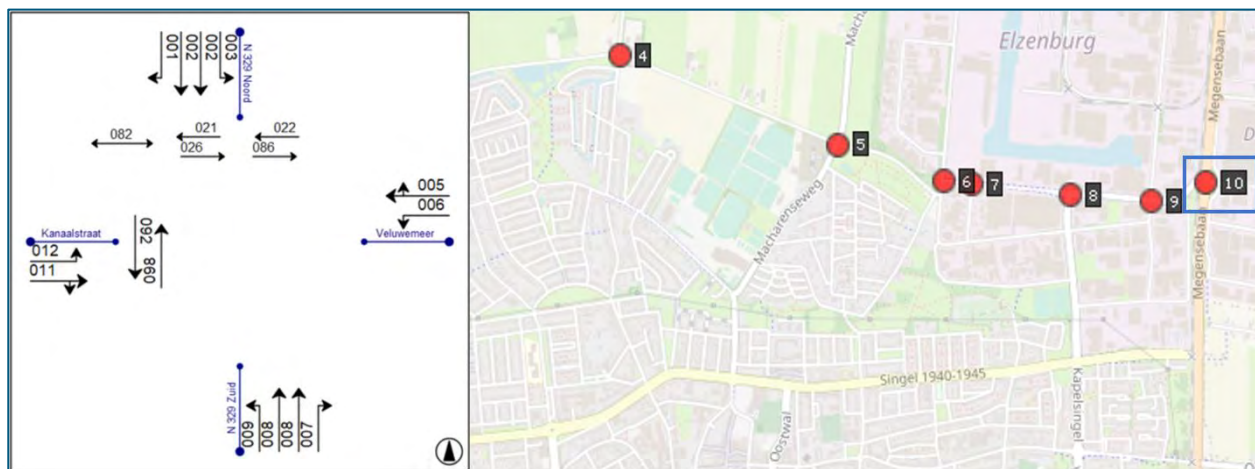
Figuur 16: Locatie inclusief huidige vormgeving VRI Megensebaan-Veluwemeer-Kanaalstraat

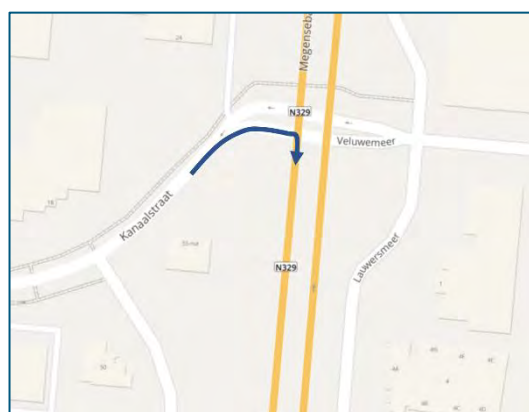
Figuur 17: Bocht Kanaalstraat - N329 zuid

Op deze specifieke locatie komt het verkeer vanuit een bocht aanrijden bij het verkeerslicht en dient vervolgens een scherpe bocht naar rechts te maken. De aanrijdende bocht heeft invloed op de snelheid waarmee het verkeer het verkeerslicht nadert en de afrijcapaciteit vanuit deze richting. In de cocon analyse is rekening gehouden met een beperkte afrijcapaciteit voor richting 11 conform de aangeleverde gegevens van de gemeente Oss.

- De hoeveelheid (zwaar) vrachtverkeer op de Kanaalstraat
- De bocht die het vrachtverkeer dient te maken komende vanuit de Kanaalstraat en rijdende naar de N329 zuid (zie Figuur 17).

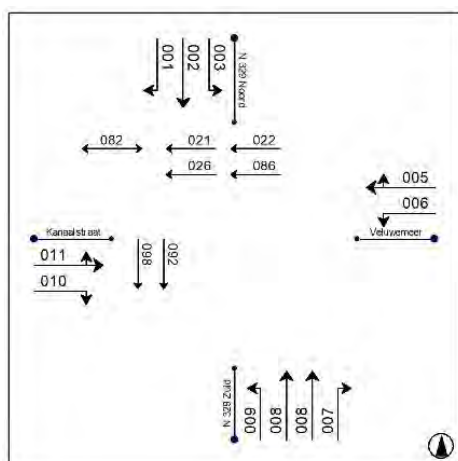
*Figuur 18: Mogelijke vormgeving bij vrije rechtaffer vanuit Kanaalstraat*

Een mogelijke oplossing zou kunnen zijn om het rechts afslaande verkeer vanuit de Kanaalstraat in te richten als vrije rechtaffer. Om dit te realiseren is het noodzakelijk om het doorgaande verkeer op de N329 Noord op één rijstrook af te wikkelen, zie Figuur 18 voor een schets. Op basis van de intensiteiten is de verwachting dat dit mogelijk is, echter is deze variant niet doorerekend. Met deze aanpassing kan het verkeer komende vanuit de Kanaalstraat vrij afrijden en worden wachtrijen voorkomen.

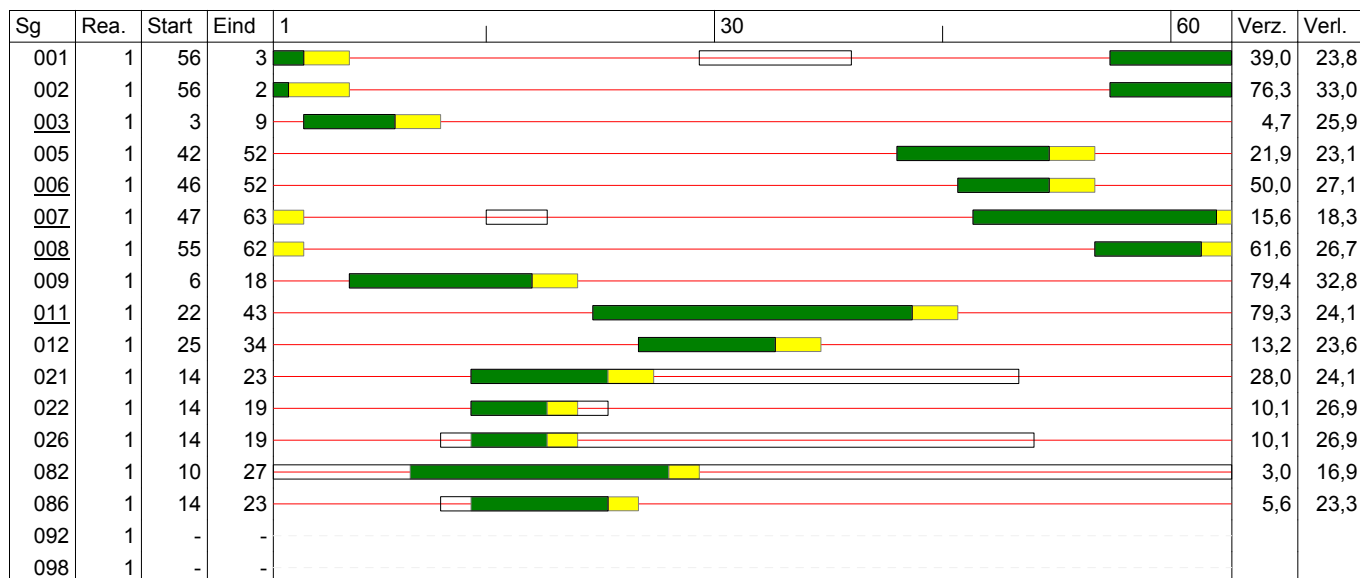
## Fasendiagram

Kritieke pad: [011, 006, 008, 003, 007]. Kritieke belasting: 0,425  
Cyclustijd 63 [sec]

Attentie: 1e groenfase van 082 en 1e groenfase van 086 moeten synchroon starten.  
Attentie: 092 heeft geen realisatieruimte.  
Attentie: 098 heeft geen realisatieruimte.  
Informatie: regeling heeft nog ruimte.

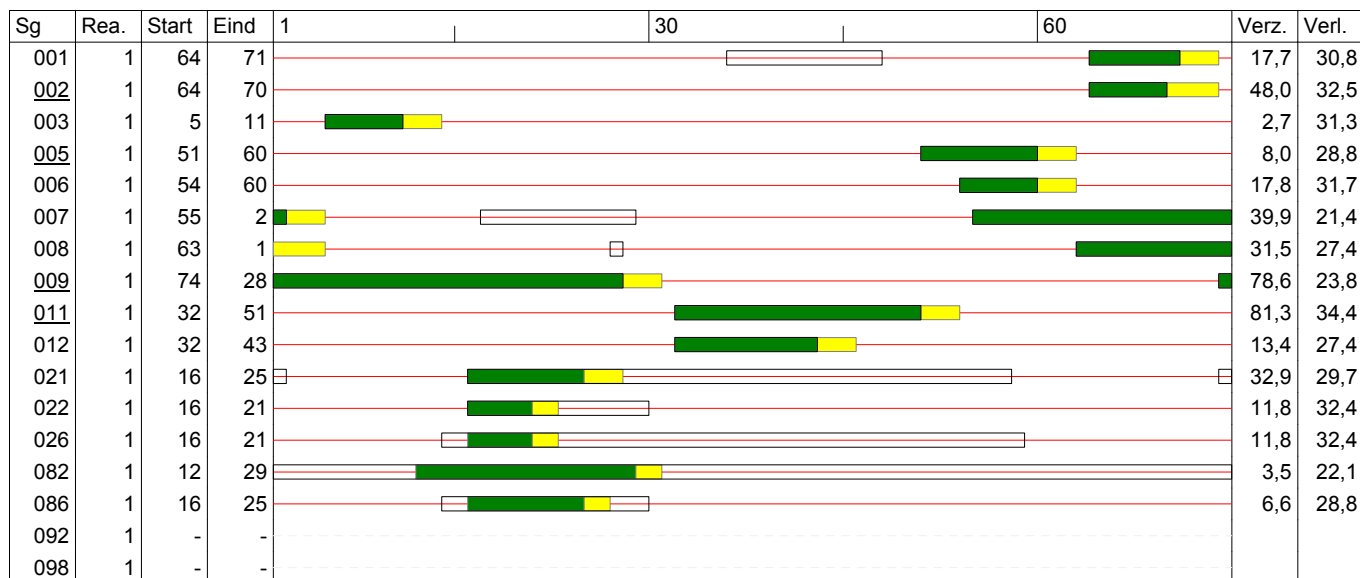
## Fasendiagram

Kritieke pad: [009, 005, 009, 011, 002]. Kritieke belasting: 0,852  
Cyclustijd 74 [sec]

Attentie: 1e groenfase van 082 en 1e groenfase van 086 moeten synchroon starten.  
Attentie: 092 heeft geen realisatieruimte.  
Attentie: 098 heeft geen realisatieruimte.  
Informatie: regeling heeft nog ruimte.

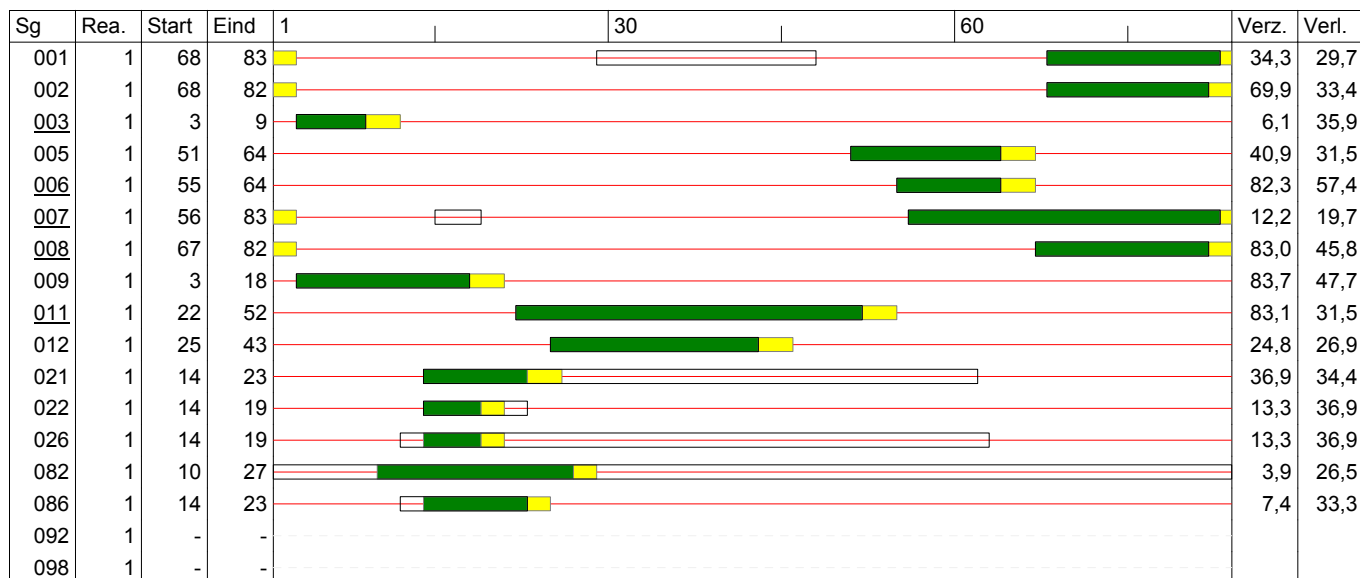
## Fasendiagram

Kritieke pad: [011, 006, 008, 003, 007]. Kritieke belasting: 0,425  
Cyclustijd 83 [sec]

Attentie: 1e groenfase van 082 en 1e groenfase van 086 moeten synchroon starten.  
Attentie: 092 heeft geen realisatieruimte.  
Attentie: 098 heeft geen realisatieruimte.  
Informatie: regeling heeft nog ruimte.

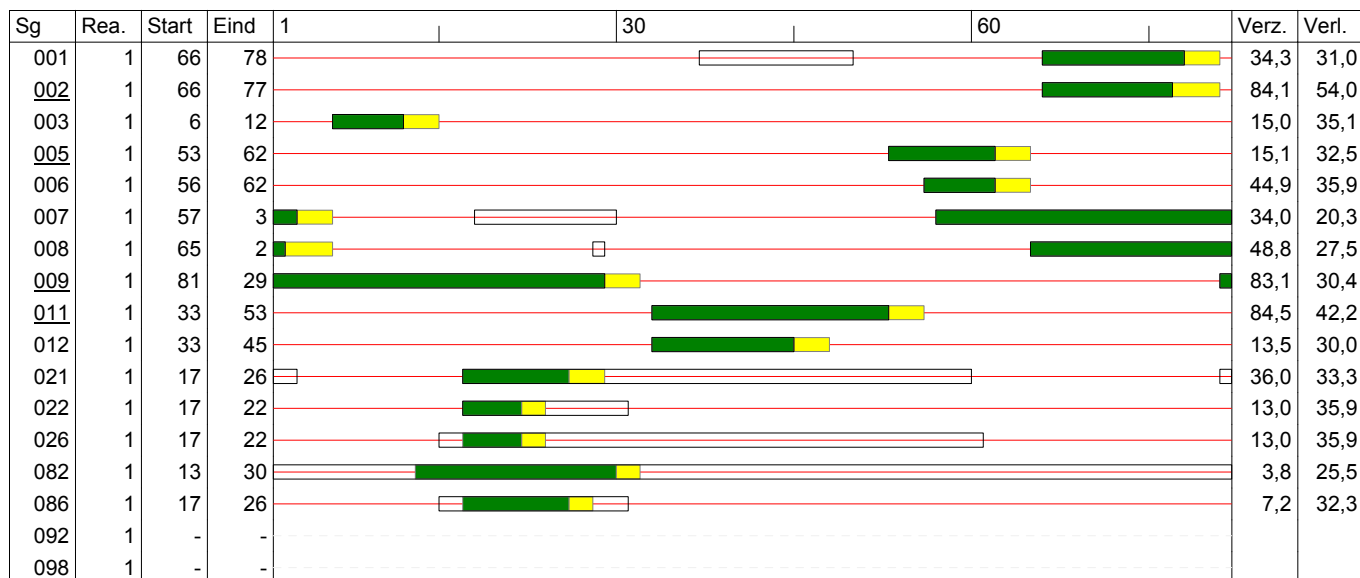
## Fasendiagram

Kritieke pad: [009, 005, 009, 011, 002]. Kritieke belasting: 0,852  
Cyclustijd 81 [sec]

Attentie: 1e groenfase van 082 en 1e groenfase van 086 moeten synchroon starten.  
Attentie: 092 heeft geen realisatieruimte.  
Attentie: 098 heeft geen realisatieruimte.  
Informatie: regeling heeft nog ruimte.

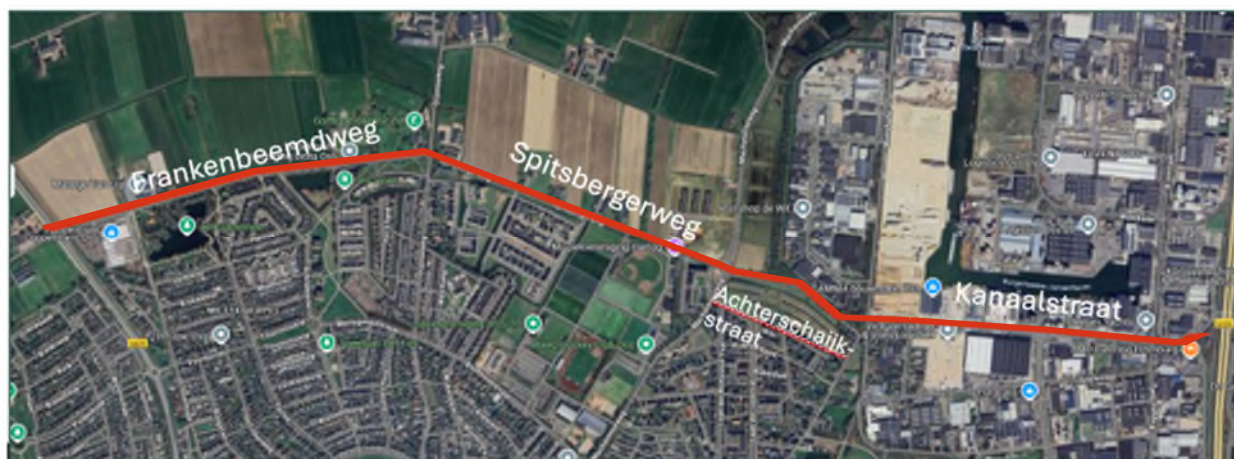
Figuur 2-1 Projectlocatie (rode lijn) van de noordelijke ontsluitingsweg Oss.

De projectlocatie bestaat uit de wegen Frankenbeemdweg, Spitsbergerweg, Achterschaikstraat en de Kanaalstraat.

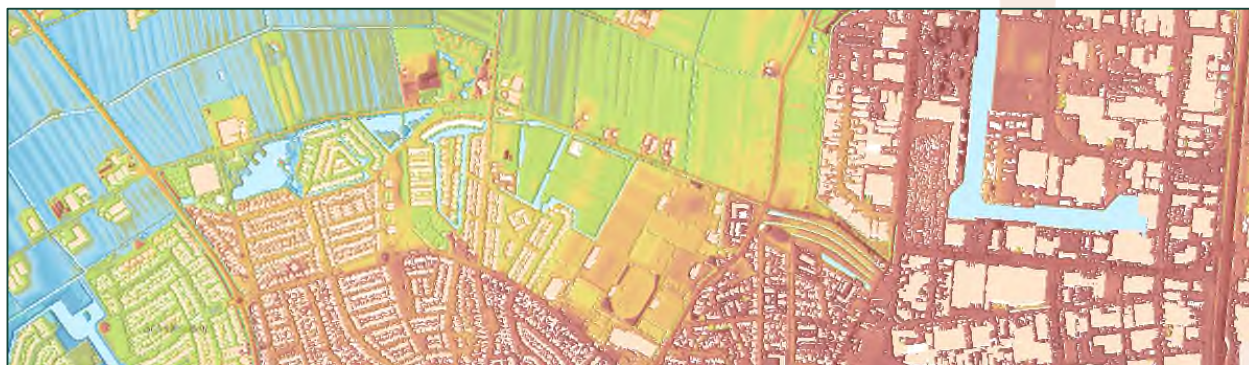
Figuur 2-2 Algemeen Hoogtebestand Nederland projectlocatie Farsum (AHN4 - DTM | Viewer Actueel Hoogtebestand).

Het gebied kent een maaiveldverloop van circa NAP +2,1 m (blauw) tot NAP +6,5 m (rood). Het niveau van het maaiveld van de projectlocatie varieert van globaal NAP +5,1 m in het westen (Frankenbeemdweg) tot NAP +6,4 m in het oosten (Kanaalstraat).

In Figuur 2-2 staat de maaiveldhoogte van het gebied weergegeven (gebaseerd op het AHN4).

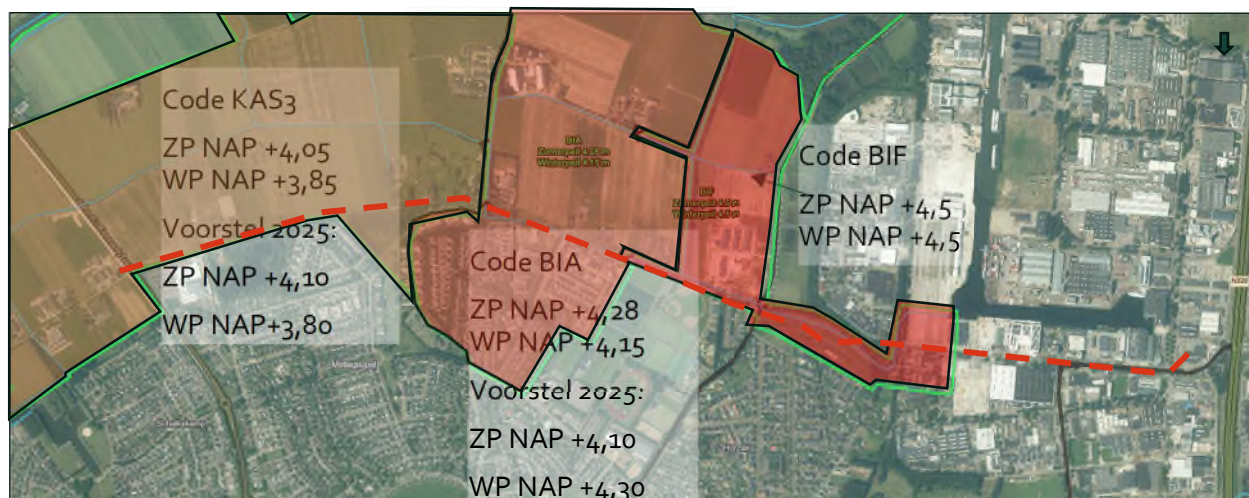
Figuur 2-3 Watersysteem projectlocatie Noordelijke ontsluitingsweg te Oss waarbij de verschillende peilgebieden met een zwarte lijn zijn aangegeven. De gegeven peilen betreffen het zomer- en winterpeil in de praktijk. De rood gestreepte lijn betreft de projectlocatie.

De projectlocatie is gelegen in drie peilgebieden (Figuur 2-3), van links naar rechts respectievelijk KAS3, BIA en BIF waarbij de oostelijke kant van de projectlocatie niet in een peilgebied valt (vrije afwatering door topografie). In Figuur 2-3 is tevens het zomer- en winterpeil in de praktijk vermeld. Voor het peilgebied KAS3 en BIA is het waterschap bezig met een herziening van het peilbesluit, de voorgestelde peilen voor 2025 zijn ook opgenomen in het figuur.

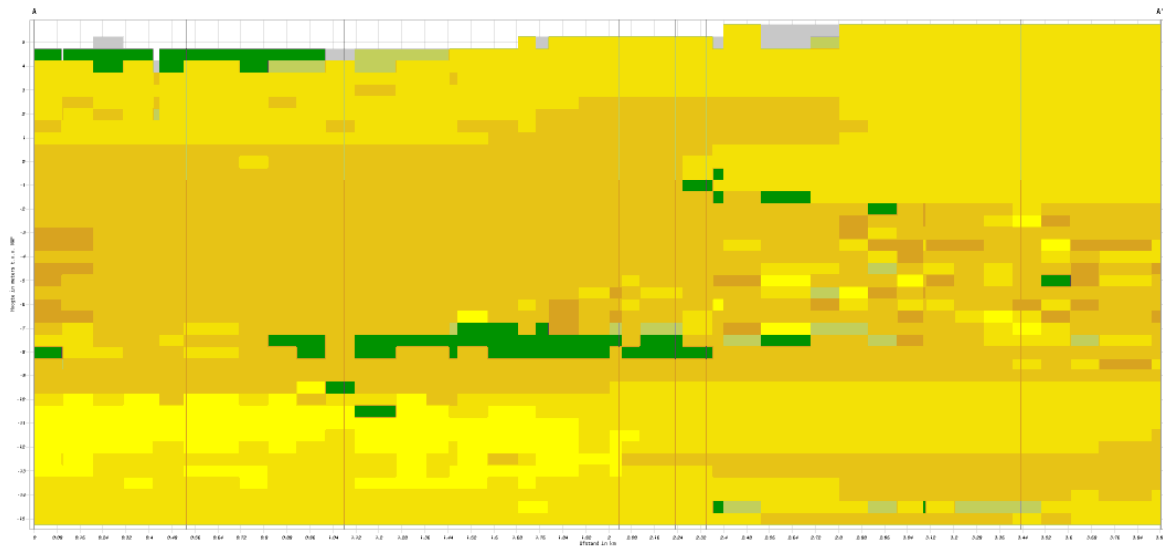
Figuur 2-4 Verticale doorsnede meest waarschijnlijke lithoklasse west-oost, projectlocatie Oss

Aan de hand van het ondergrondmodel GeoTOP v1.6.1 ([Ondergrondmodellen | DINOLoket](#)) is een horizontale doorsnede getrokken over de projectlocatie. Van west naar oost, weergegeven in Figuur 2-4. Hieruit volgt dat de bodem voornamelijk is opgebouwd uit matig fijn tot matig grof zand. Aan het maaiveld en op een diepte van NAP -8,0 m kan lokaal klei of kleig zand voorkomen.

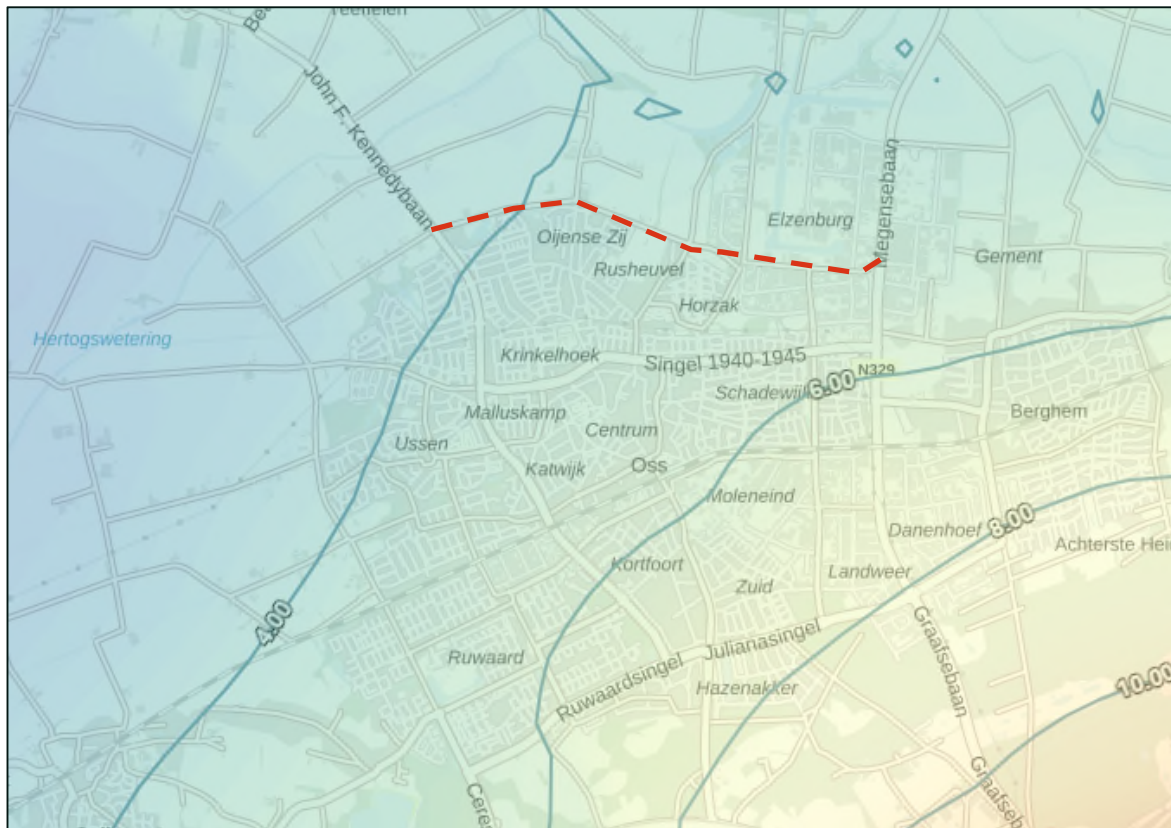
Figuur 2-6 Uitsnede isohypsenkaart LHM laag 1, projectlocatie Oss. Gemiddelde grondwaterstand (metingen 2019) [NAP m.] Uitgaande van een gemiddeld maaiveld niveau van NAP +5 in het westen tot NAP +6,5 m in het oosten wordt de grondwaterstand op circa 1 à 1,5 m -mv. verwacht.

Nabij de projectlocatie zijn enkele peilbuizen beschikbaar. Aan de Frankenbeemdweg is in peilbuis B45E0461 is een GHG (gemiddeld hoogste grondwaterstand) van NAP +4,4 m (0,9 m -mv.) afgeleid. De metingen zijn genomen van 1982 tot 2020. Aan de Spitsbergerweg (nabij de Oijenseweg) is uit peilbuis GMW45E135183 (2022 t/m 2025) een GHG afgeleid van NAP +4,5 m (0,2 m -mv.). In 2023 en 2024 is de grondwaterstand drie keer tot boven het maaiveld gerapporteerd gedurende zeer natte periodes. Na juli 2024 is dit niet meer voorgekomen. Nabij de Kanaalstraat is een GHG afgeleid van NAP +5,5 m (0,65 m -mv.) in peilbuis GMW45E143353, de meetreeks is met een jaar echter vrij kort. Aan de oostzijde van de Kanaalstraat is de GHG ingeschat op NAP 5,4 m (0,8 m -mv.) uit peilbuis B45E0521.

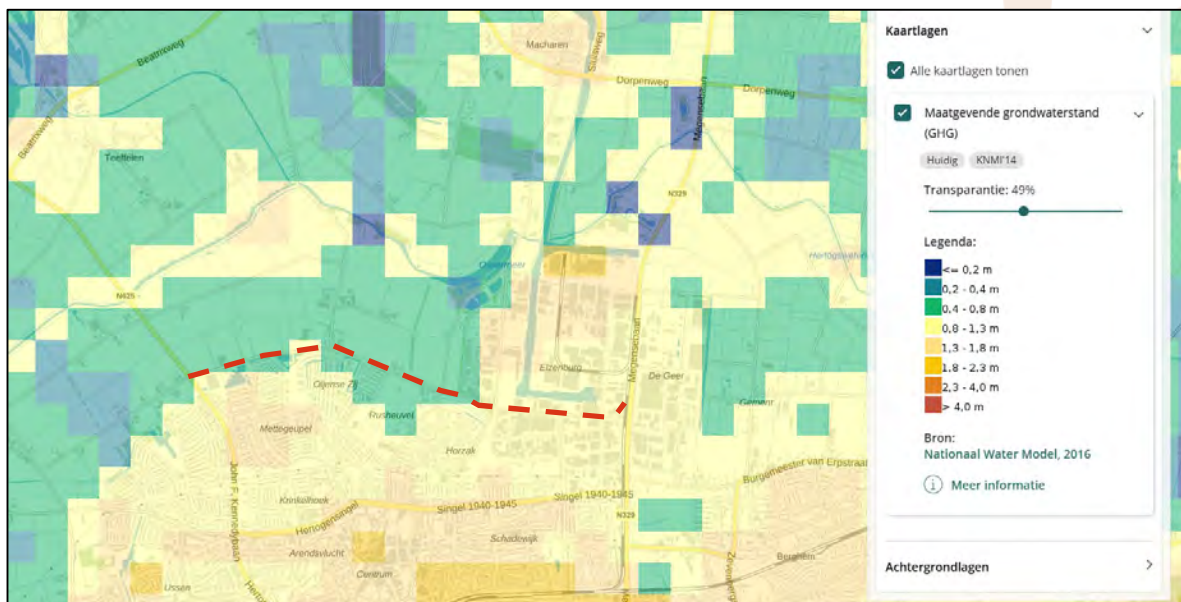
Figuur 2-7 Gemiddeld Hoogste Grondwaterstand (bron: [Klimaat-effectatlas](#)). De gemiddeld hoogste grondwaterstand (GHG) zit op 0,4 à 0,8 m -mv. aan de westzijde van de projectlocatie en aan de oostzijde op 0,8 à 1,3 m -mv.

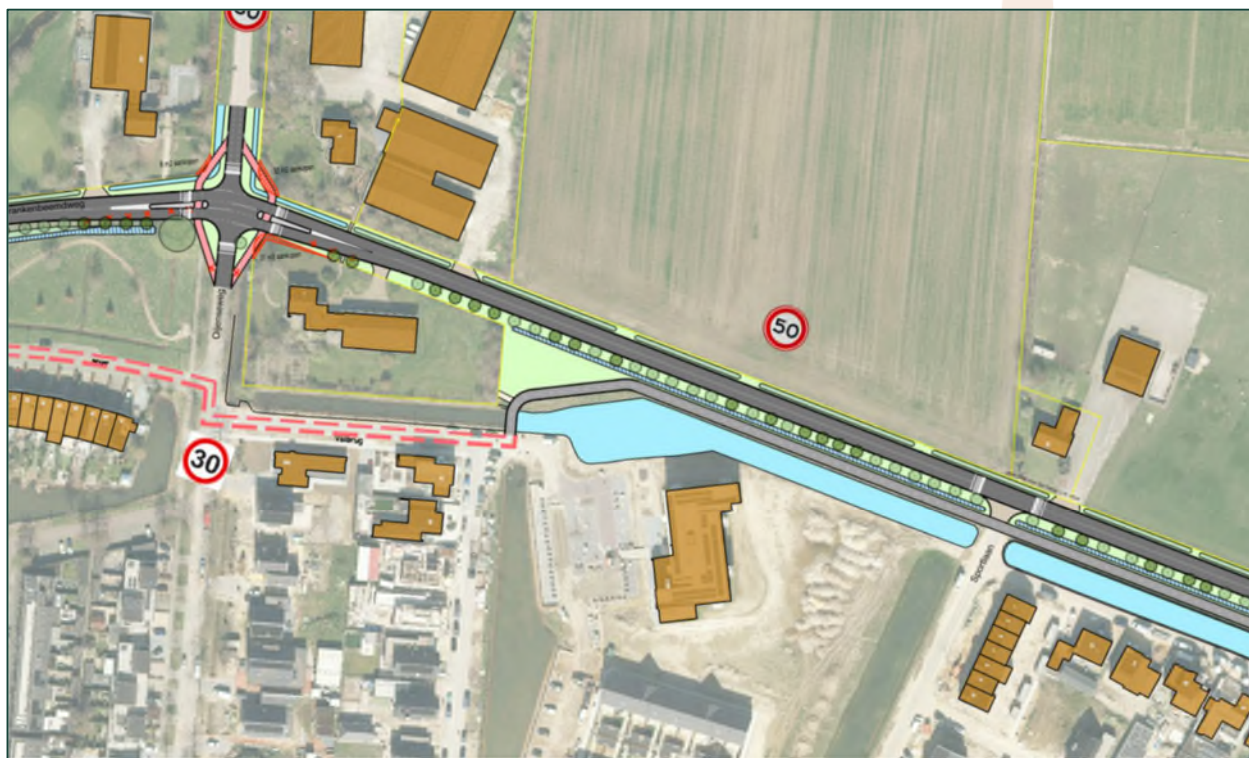
Figuur 3-1 Werkzaamheden ter hoogte van de Frankenbeemdweg en de Spitsbergerweg.

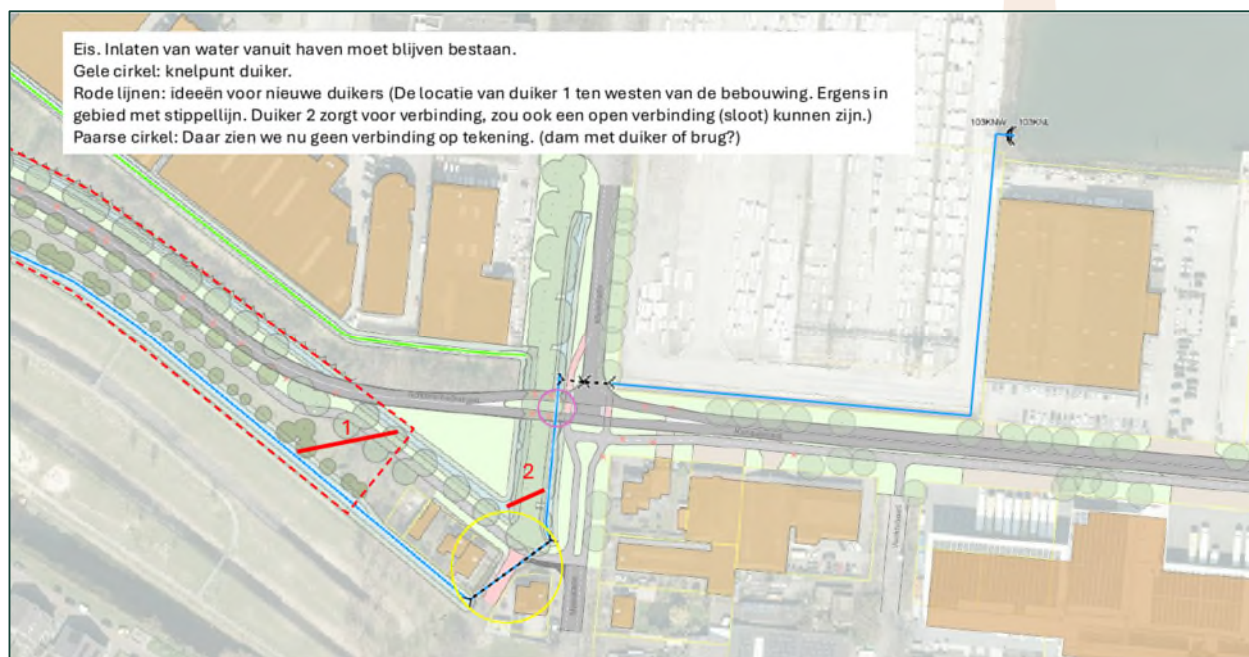
Daarnaast is de aanleg van een duiker nodig bij de aansluiting van de Achterschajkstraat met de Kanaalstraat om de inlaat vanaf de haven doorgang te laten vinden. De huidige duikers zijn indicatief weergegeven op de kaart in bijlage 1. Door het waterschap is aangegeven dat de huidige duikerconstructie niet optimaal is. In de onderstaande figuur zijn twee opties weergegeven die door het waterschap voorgesteld zijn.

Door het waterschap is op 1-12-2025 per mail aangegeven dat de inlaat richting de haven reeds aangepast is, zie Figuur 3-3. Dit is ook in Figuur 3-2 reeds zichtbaar. Door de gemeente Oss is een andere afvoer van hemelwater gemaakt richting een aan te leggen wadi. De wadi is geen onderdeel van het bestemmingsplan voor de noordelijke ontsluitingsweg.

Verdere afstemming dient nog plaats te vinden met betrekking tot de duiker opties uit Figuur 3-2.

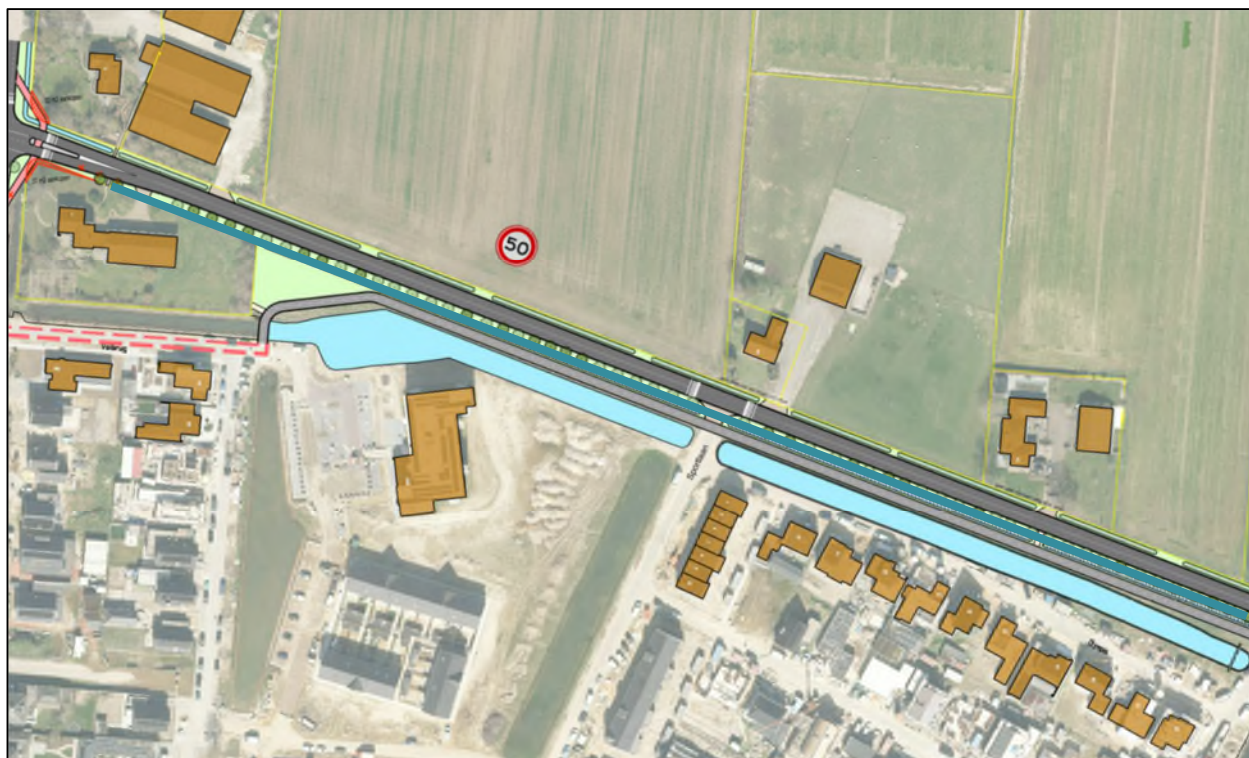
Figuur 3-4 Aanleg greppel. Vanaf de kruising tot aan de rotonde (Macharensesweg/Spitsbergerweg) dient ongeveer 98 m<sup>3</sup> aan waterberging gerealiseerd te worden. Echter vanaf de kruising (Spitsbergerweg/Oijensesweg) tot aan het begin van de blauwe streep is de berm niet breed genoeg voor een greppel.

Bij de Spitsbergerweg is aan de zuidkant ruimte voor een greppel tussen de weg en de primaire watergang met daarnaast het fietspad, dit kan binnen de perceelgrenzen van de gemeenteground. Aan de noordzijde is geen ruimte voor verbreding van de huidige watergang in verband met perceelsgrenzen. De greppel aan de zuidzijde dient een bodembreedte van 0 of 0,5 m te hebben en een talud van 1:2, met een diepte van minimaal 0,5 m. Het ruimtebeslag van een greppel is minimaal 2,0 m breedte aan het maaiveld. Bij een waakhogte van 15 cm bedraagt de berging 0,25 m<sup>3</sup> per strekkende meter (uitgaande van een bodembreedte 0 m, diepte 0,5 m en talud 1:2). Over een lengte van 890 m is een berging van 98 m<sup>3</sup> noodzakelijk. Met een greppel van deze afmeting kan over een lengte van 890 m een berging van 218 m<sup>3</sup> gecreëerd worden (vanaf de kruising tot het begin van de blauwe streep is te weinig ruimte voor een greppel). Dit is ruimschoots voldoende.

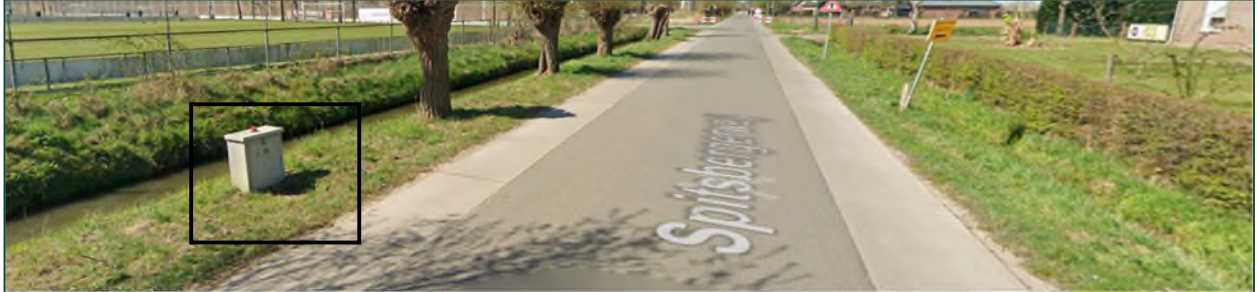
*Figuur 3-5 Kast en put van drukriolering tussen de Spitsbergerweg 23 en 27 aan de zuidzijde van de weg. Hier dient mogelijk de overkluizing verlengt te worden.*

Daarnaast dient mogelijk de overkluizing verlengt te worden tussen de Spitsbergerweg 23 en 27 zodat beheer en onderhoud niet vanaf de weg uitgevoerd hoeft te worden. Aan de Spitsbergerweg 50/52 is nog een kast aanwezig voor de drukriolering.

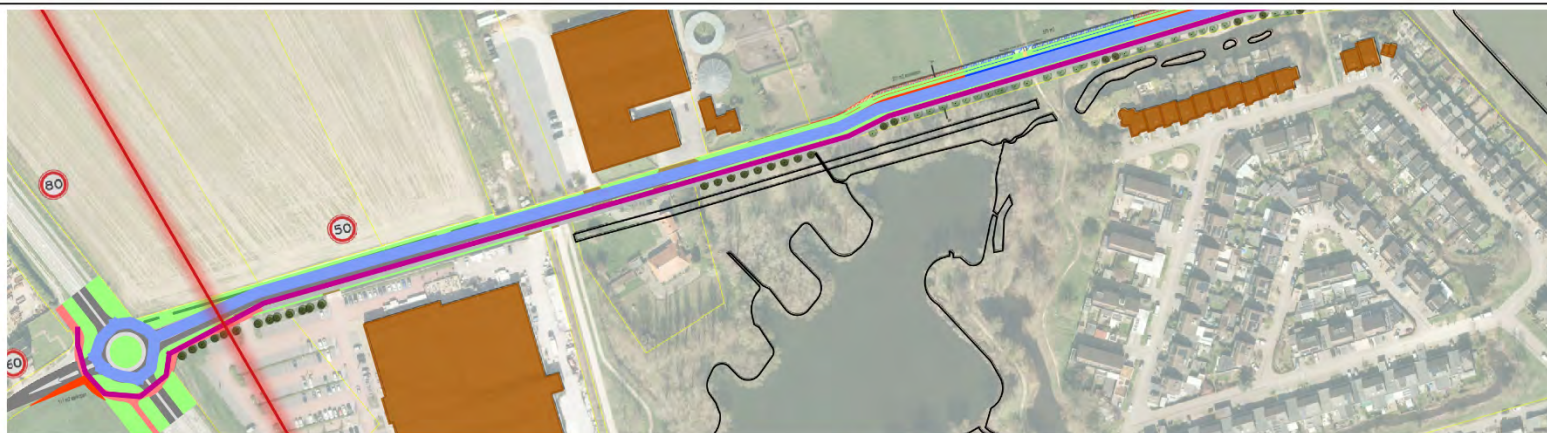
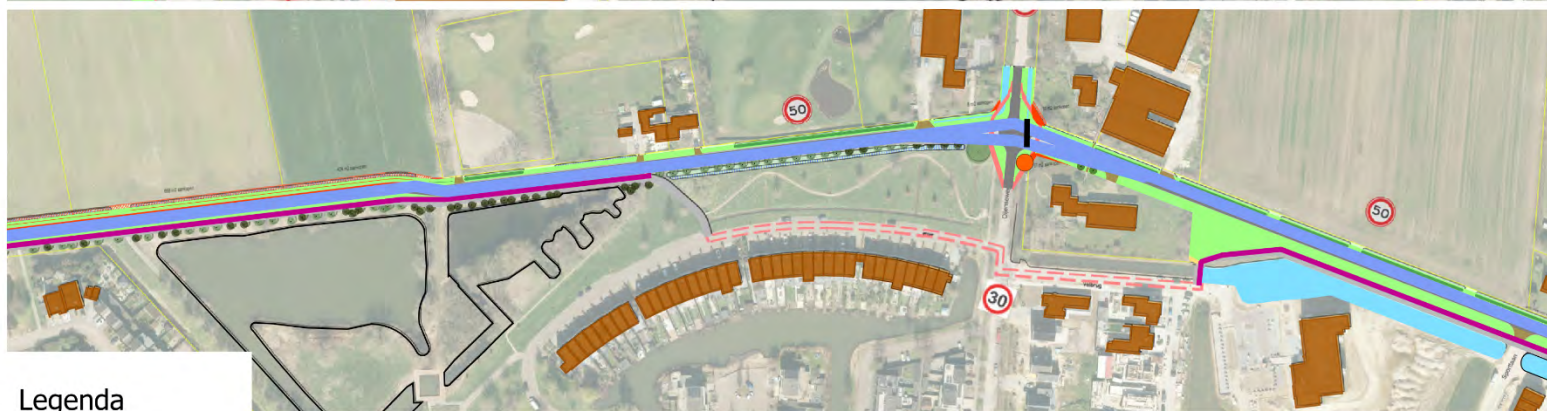
## Bijlage 1

- Verbreding weg
- Aanleg fietspad
- Duiker
- Breuklijn
- Stuw

De werkzaamheden zijn weergegeven in bijlage 1 **Fout! Verwijzingsbron niet gevonden..**
