# Wijziging Omgevingsplan Postzegelplan Noordelijke Ontsluitingsweg - Oss

Bijlagenboek

### **Wijziging omgevingsplan - Postzegelplan Noordelijke Ontsluitingsweg - Oss**

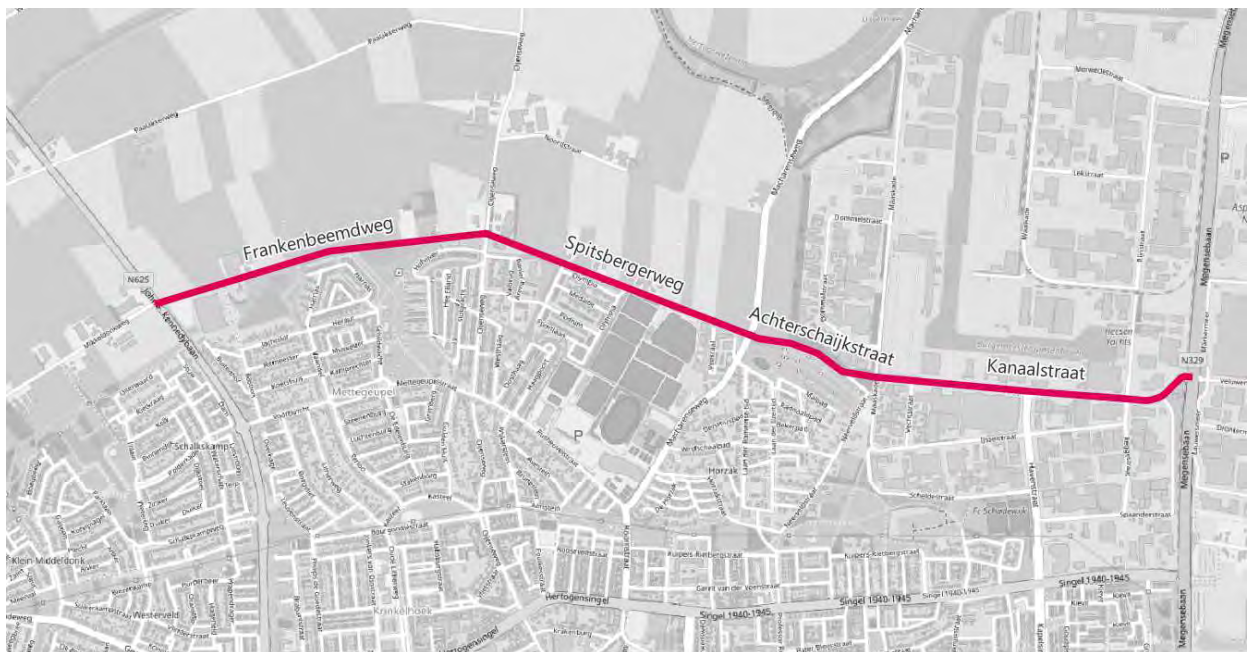
Figuur 1.1: Beoogde tracé Noordelijke Ontsluitingsweg Oss (ondergrondkaart OpenStreetMap)

De Gemeente Oss heeft plannen voor het opwaarderen van de wegen aan de noordzijde van Oss tot een Noordelijke Ontsluitingsweg. De plannen omvatten wijzigingen aan het tracé Frankenbeemdweg, Spitsbergerweg, Achterschajkstraat en Kanaalstraat. Daarmee ontstaat een nieuwe oost-westverbinding aan de noordzijde van Oss (figuur 1.1).

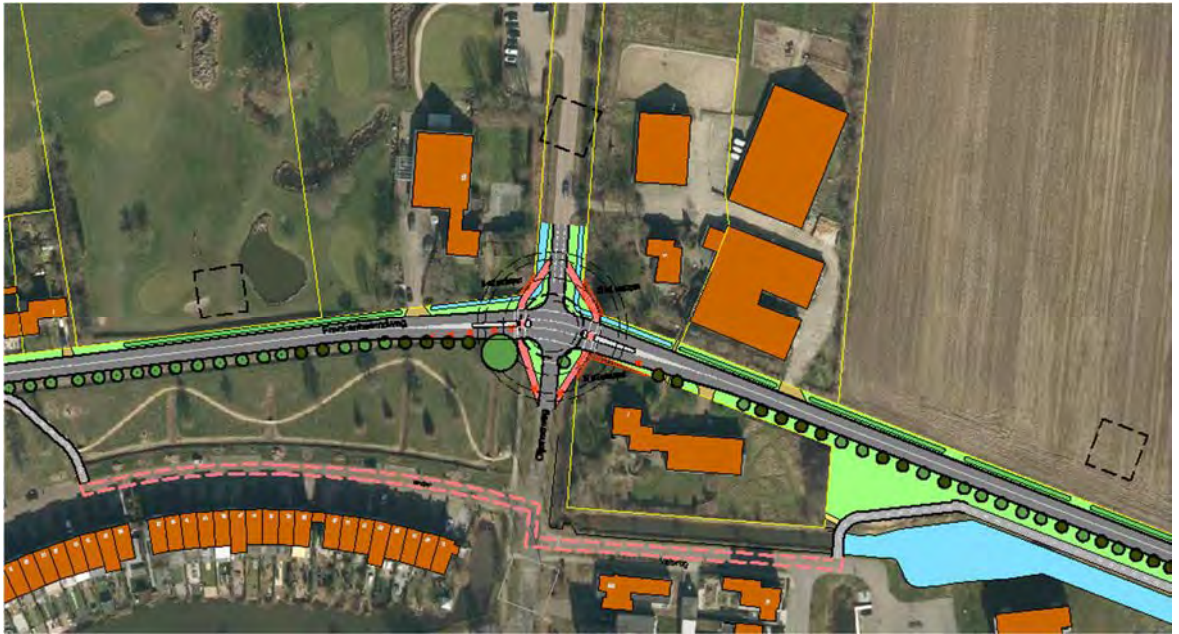
Figuur 2.1: Impressie plannen – Spitsbergerweg (bron: Gemeente Oss)

Figuur 2.1 en figuur 2.2 geven een impressie van de plannen. Op de Noordelijke Ontsluitingsweg gaat een maximum snelheid van 50 km/h gelden. De situatie verandert van 60 km/h buiten de bebouwde kom naar 50 km/h binnen de bebouwde kom. Er worden diverse plateaus gerealiseerd. Er gaat een inrijdverbod op de Achterschajkstraat voor vrachtverkeer vanaf de Kanaalstraat gelden. Vrachtverkeer kan dus niet in oostelijke richting gebruik maken van de Achterschajkstraat. In de westelijke richting mag het vrachtverkeer wel gebruik maken van de Achterschajkstraat.

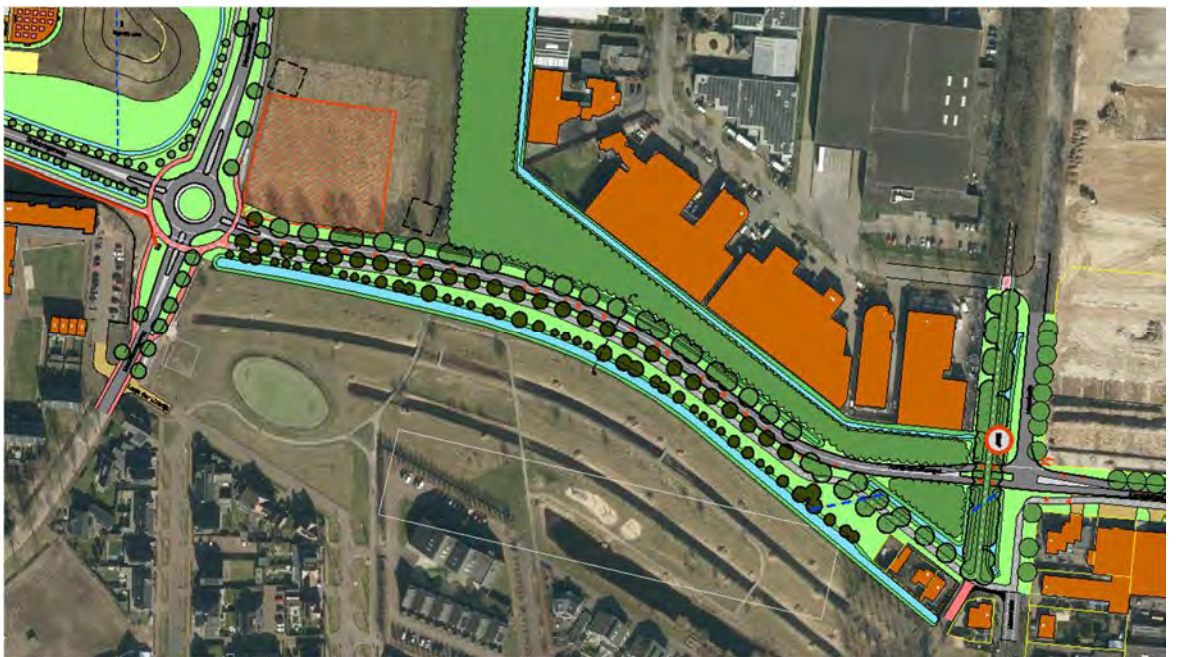
Figuur 2.2: Impressie plannen - Achterschijkstraat (bron: Gemeente Oss)

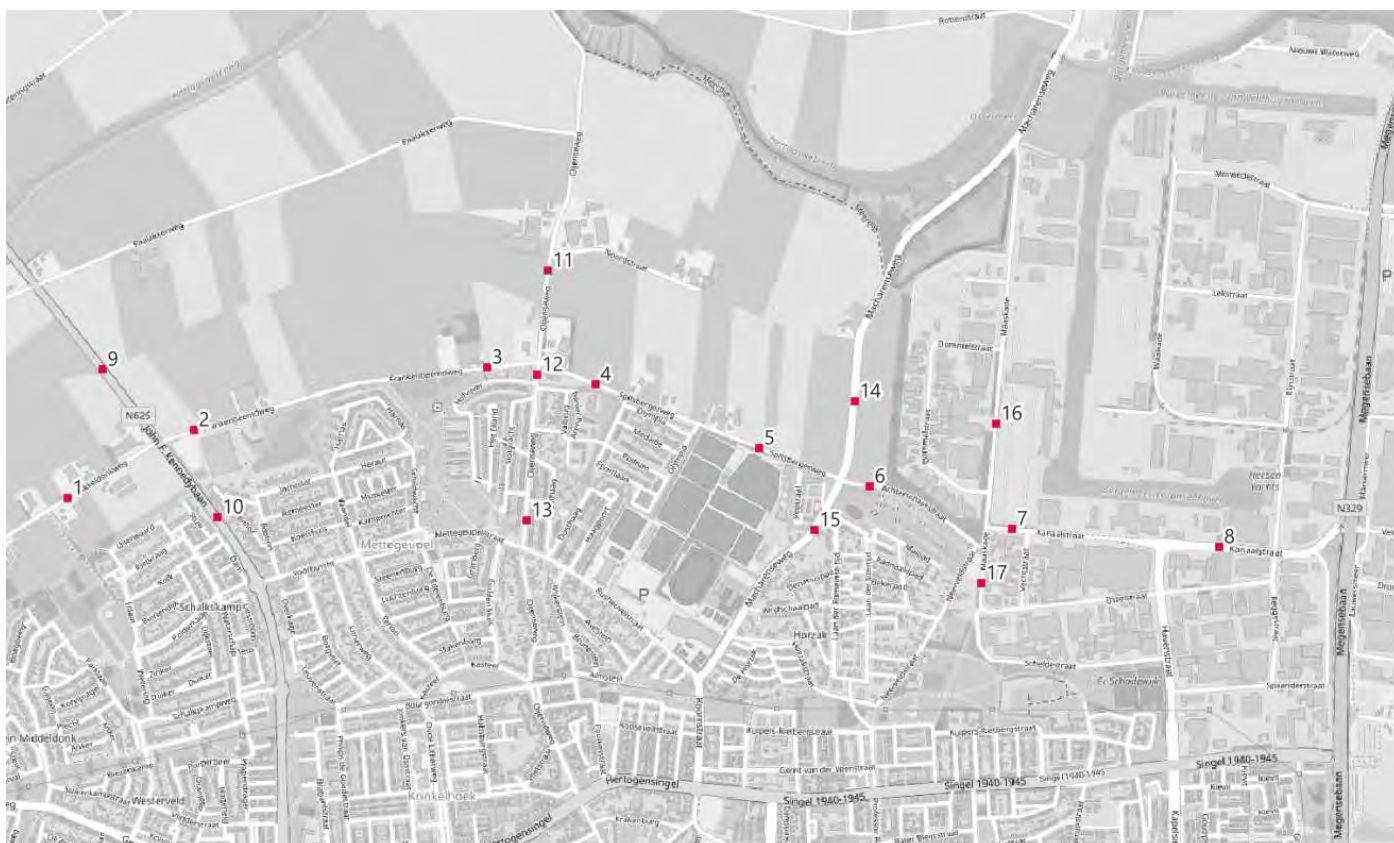
Figuur 3.1: Situering wegvakken (Ondergrondkaart: OpenStreetMap)

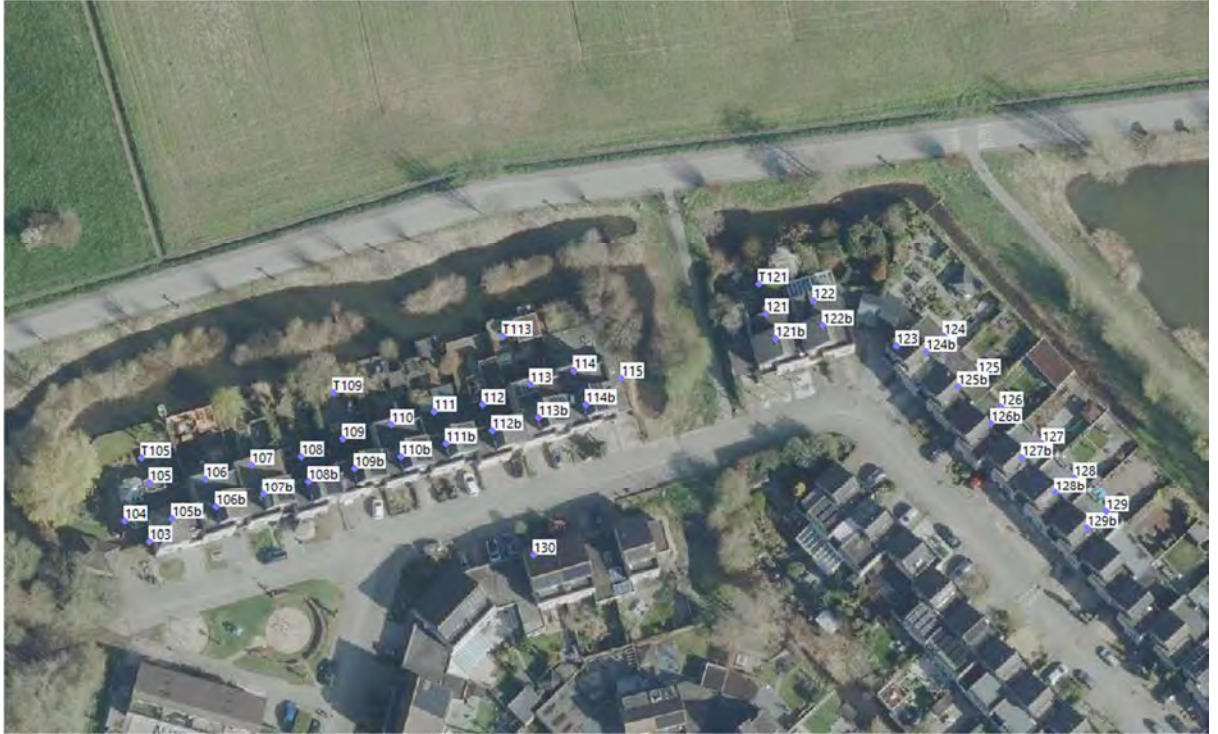
van de situering van waarneempunten van woningen aan de Harnas. Voor deze woningen is specifiek rekening gehouden met de situering van de buitengevels op de diverse bouwlagen. Ook zijn voor deze specifieke situatie enkele waarneempunten op tuinniveau beschouwd (toevoeging "T").

Figuur 3.2: Voorbeeld situering waarneempunten (Harnas)

Op de gevels van de geluidgevoelige bestemmingen zijn in het geluidsmodel waarneempunten aangebracht. Op deze punten wordt het invallende geluidsniveau berekend. Gerekend is op een waarneemhoogte op tweederde hoogte van een bouwlaag. Aanvullend is het geluidsniveau voor woningen aan de Harnas berekend in de tuin. De situering van waarneempunten is weergegeven in bijlage 2. Figuur 3.2 geeft een voorbeeld

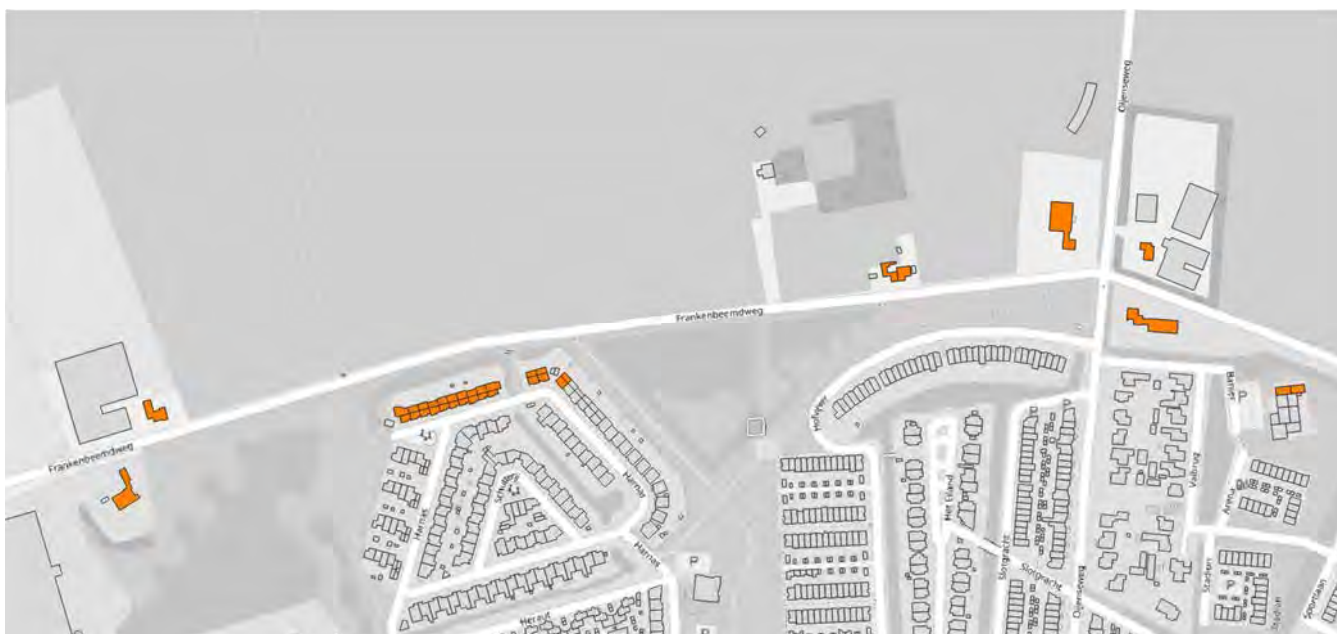
Figuur 4.1 Overschrijdingslocaties – westelijk deel Frankenbeemdweg-Spitsbergenweg

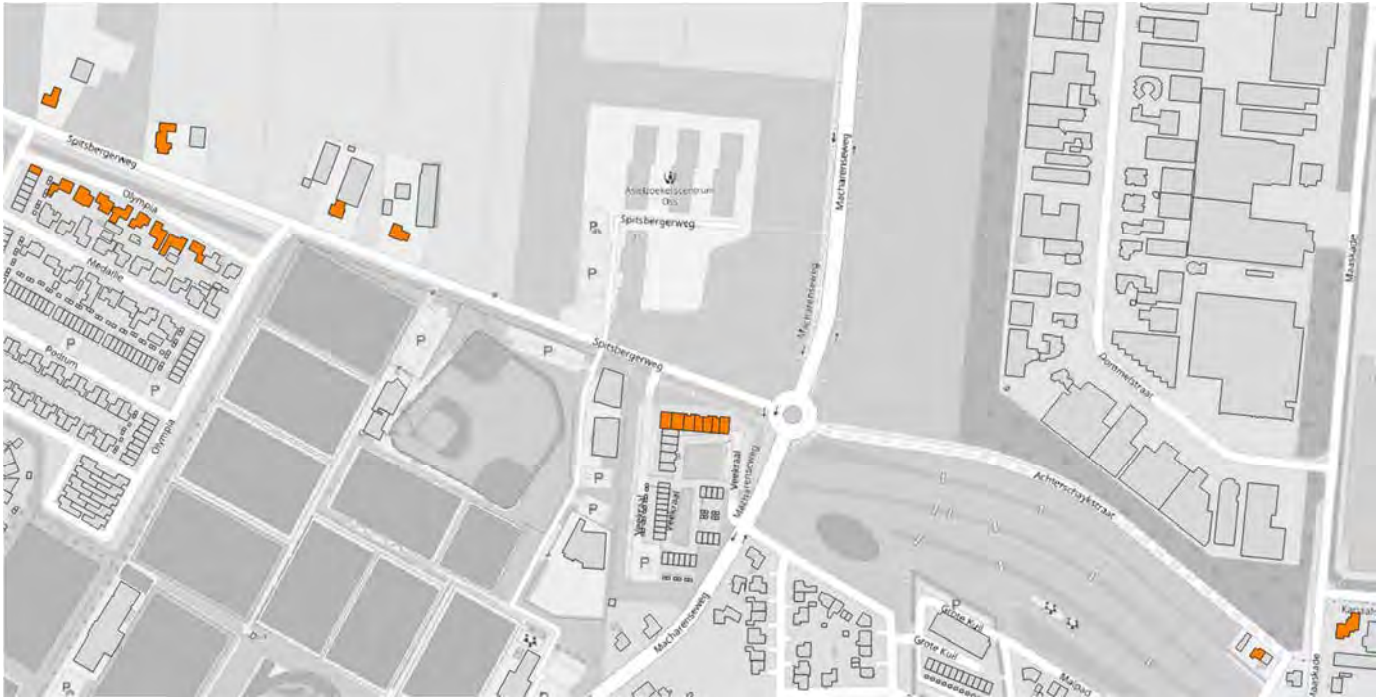
Figuur 4.2 Overschrijdingslocaties – oostelijk deel Spitsbergenweg- Achterschijkstraat - Kanaalstraat

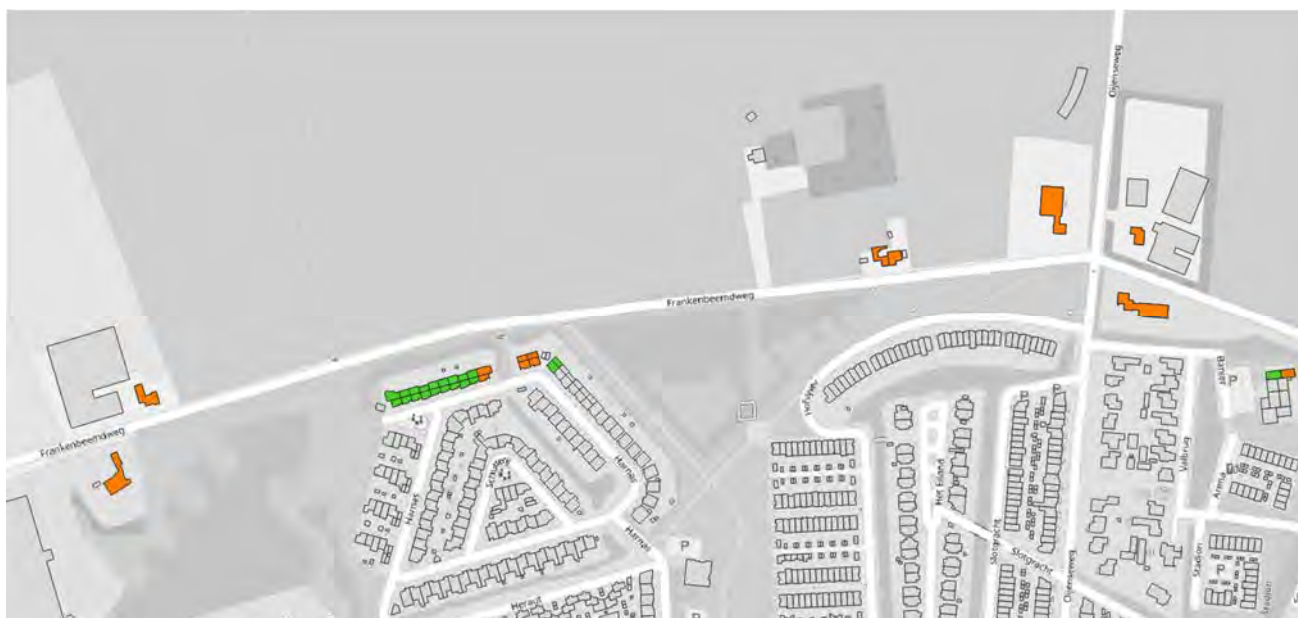
Oranje: overschrijding na toepassing geluidsreducerend wegdek; groen: opgelost met toepassing geluidsreducerend wegdek

Figuur 4.3 Overschrijdingslocaties – westelijk deel Frankenbeemdweg-Spitsbergenweg

In tabel B3.2 in bijlage 3 zijn de geluidsbelastingen na toepassing van Dunne deklagen B opgenomen. De maatregel zorgt voor een verbetering van de geluidssituatie, maar sorteert onvoldoende effect om de geluidstoenames volledig te compenseren voor alle woningen. In figuur 4.3 en figuur 4.4 is aangegeven voor welke woningen na toepassing van wegdektype Dunne deklagen B nog sprake is van een overschrijding (oranje). De locaties waarvoor geen sprake meer is van een overschrijding, zijn groen gekleurd.

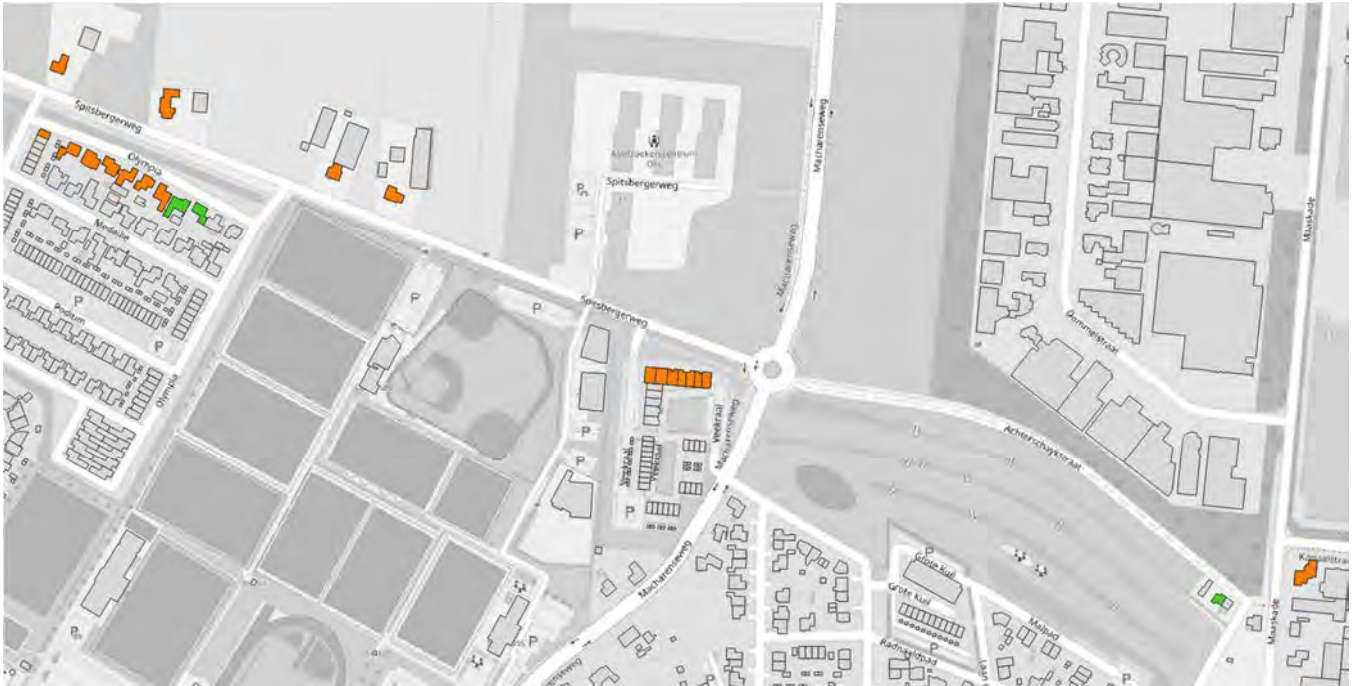
Oranje: overschrijding na toepassing geluidsreducerend wegdek; groen: opgelost met toepassing geluidsreducerend wegdek

Figuur 4.4 Overschrijdingslocaties – oostelijk deel Spitsbergenweg- Achterschijkstraat - Kanaalstraat

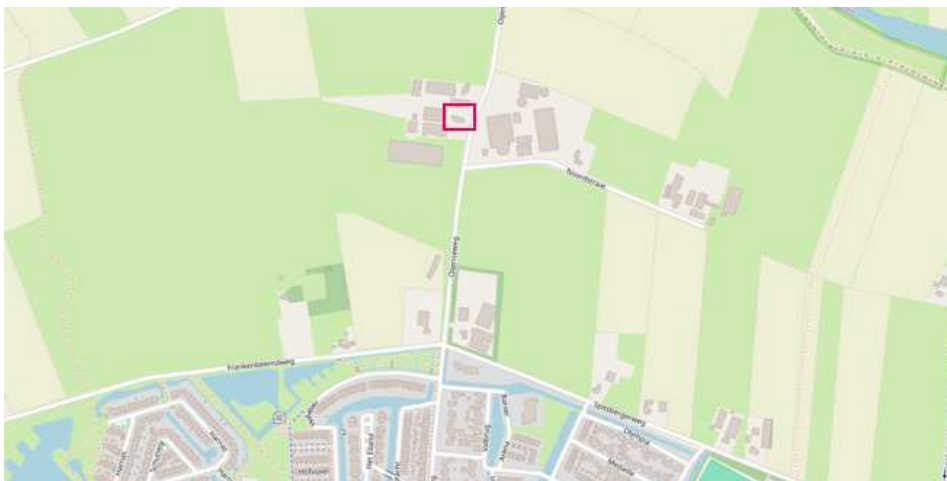
*Figuur 4.3: Indirecte planeffecten Oijenseweg (achtergrondkaart: OpenStreetMap)*

Opgemerkt wordt dat voor de woning met adres Oijenseweg 284 sprake is van een toename van een significante toename van de geluidsbelasting én is sprake van een overschrijding van de standaardwaarde van 53 dB. De geluidsbelasting in de plansituatie bedraagt 56 dB. De betreffende woning is gesitueerd langs het noordelijk deel van de Oijenseweg. Figuur 4.3 geeft de locatie weer.

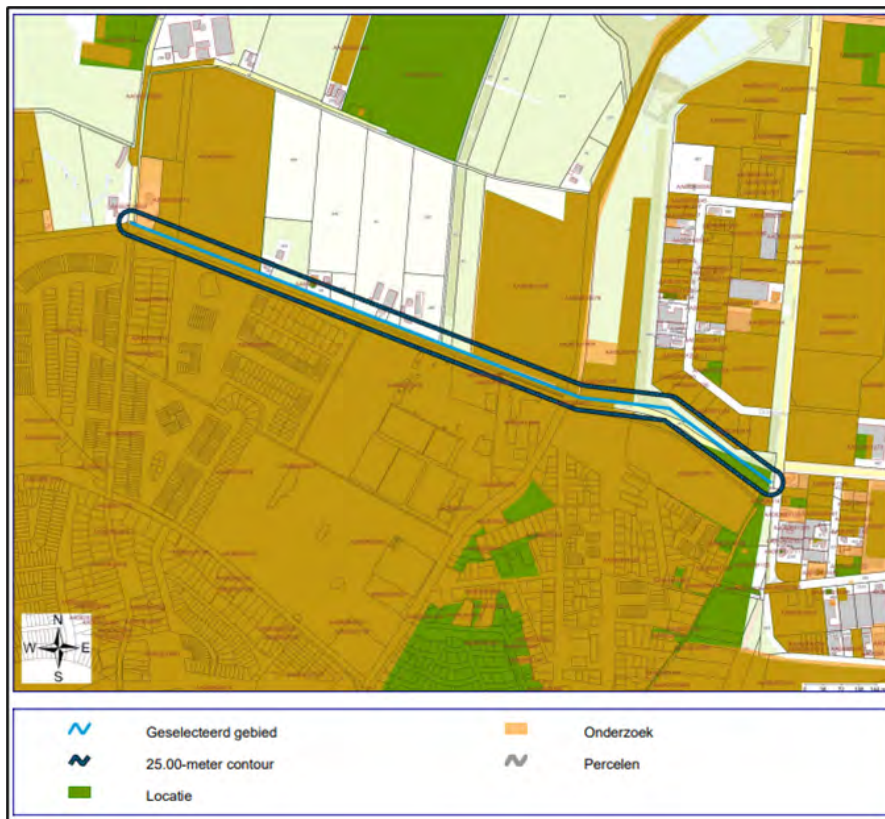
Figuur 3 Onderzoeklocaties langs de Spitsbergerweg en Achterschajkstraat

Locatiennaam 'Achterschajkstraat ong. te Oss met locatiecode AAo82834955 (NB082834917) met status 'niet ernstig, plaatselijk sterk verontreinigd' en wbb vervolg 'voldoende onderzocht'

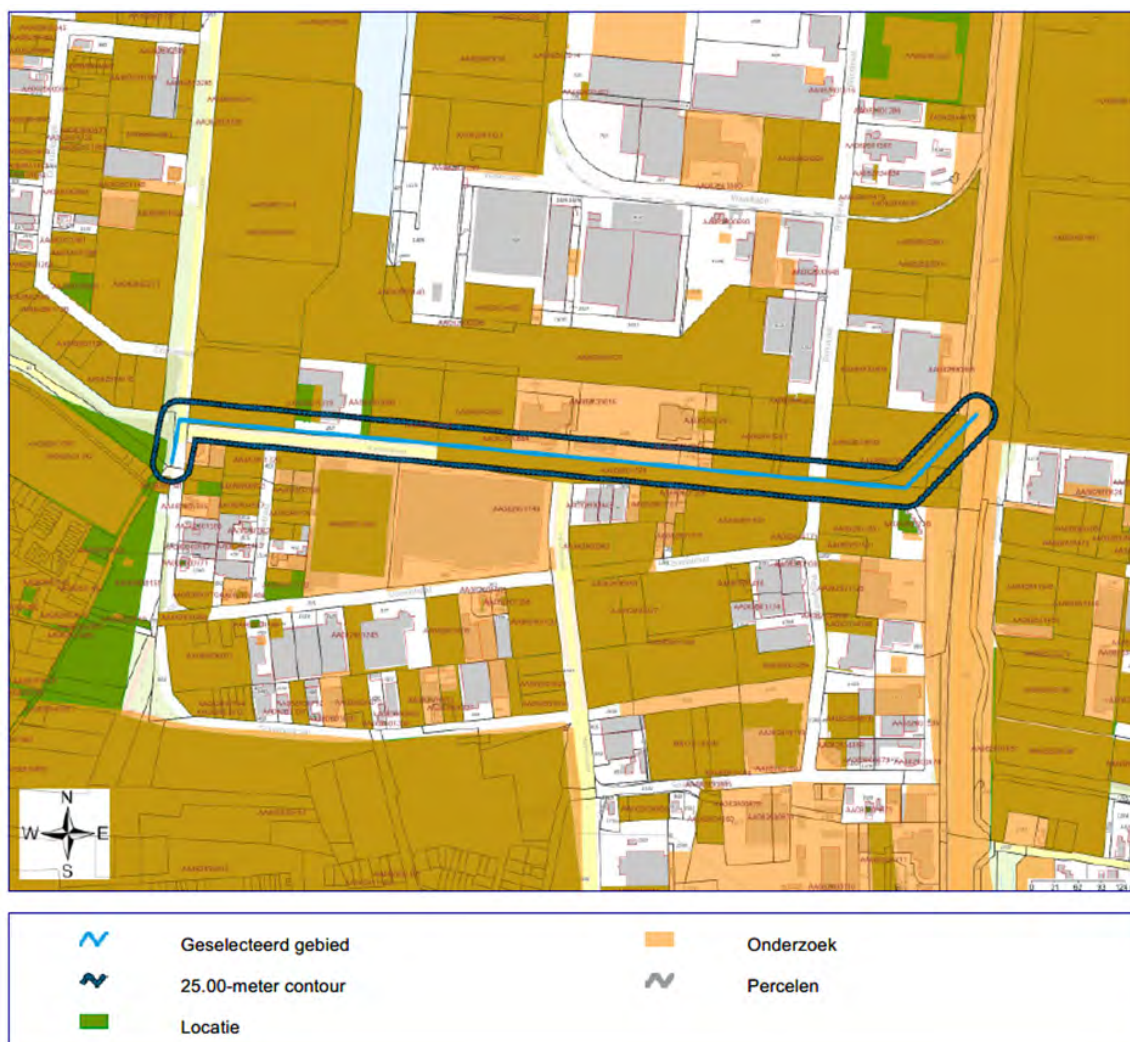
| 3.8 DWA-riool | 17 |

Figuur 4 Onderzoekslocaties langs de Kanaalstraat

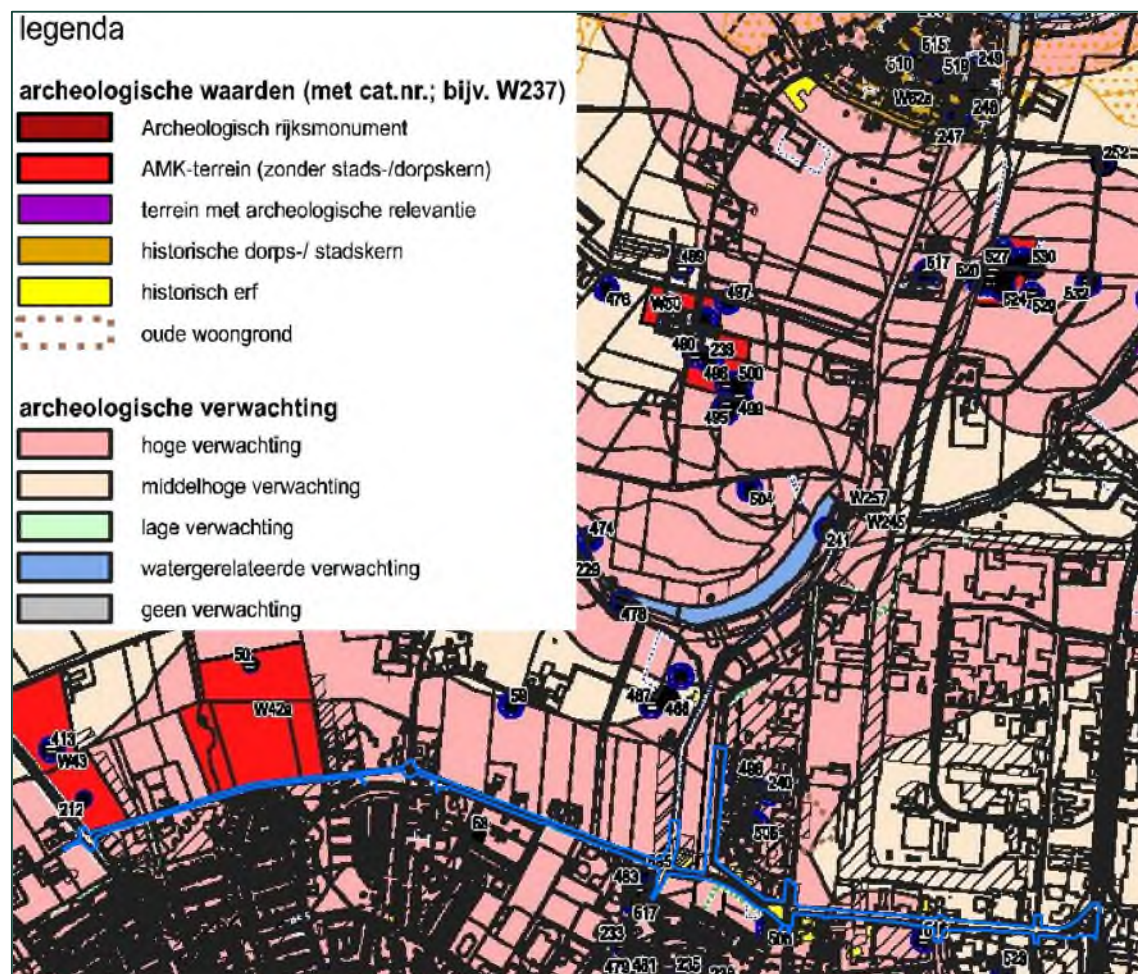
Figuur 5 Archeologische waarden- en verwachtingskaart alle perioden gemeente Oss

In figuur 5 en bijlage 3 is de archeologische waarden- en verwachtingskaart alle perioden geprojecteerd op de noordelijke ontsluitingsweg Oss (blauw).

Uit figuur 5 en bijlage 3 is het volgende af te leiden m.b.t. archeologische waarden aanwezig ter plaatse van de noordelijke ontsluitingsweg Oss:

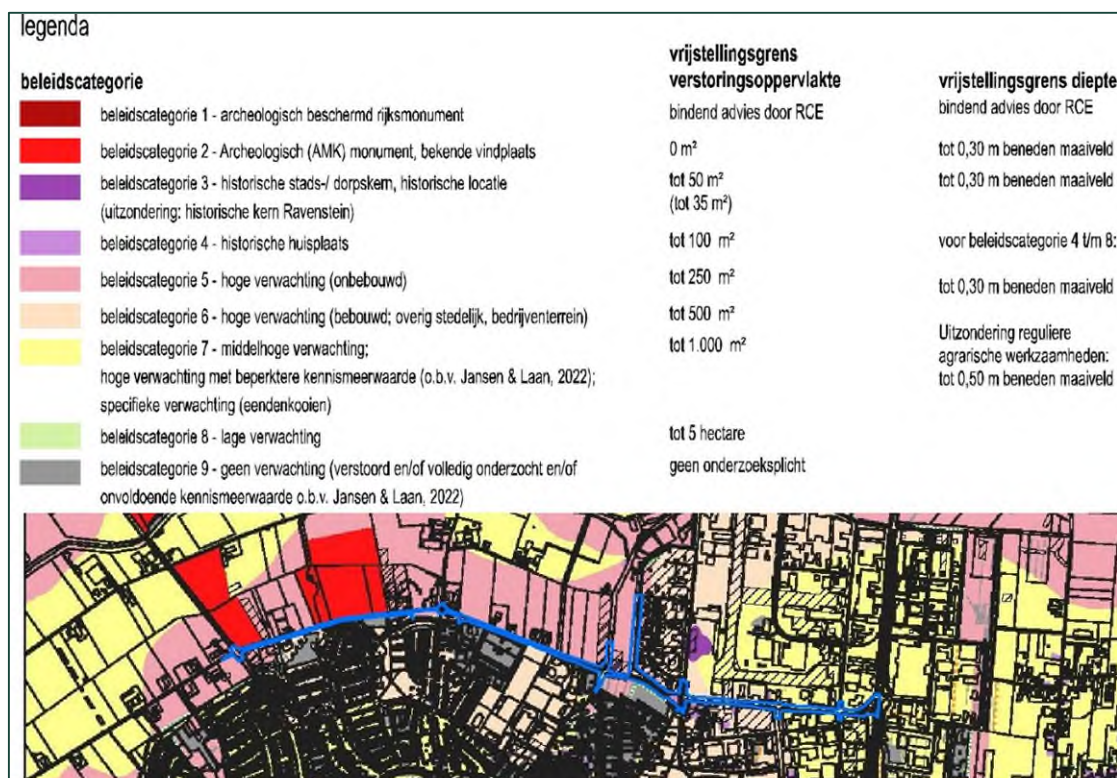
Figuur 6 Archeologische beleidskaart gemeente Oss

In figuur 6 is de archeologische beleidskaart geprojecteerd op de noordelijke ontsluitingsweg Oss (blauw).

Uit figuur 6 en bijlage 3 blijkt dat de volgende beleidscategorieën archeologie worden aangetroffen ter plaatse van het tracé noordelijke ontsluitingsweg Oss:

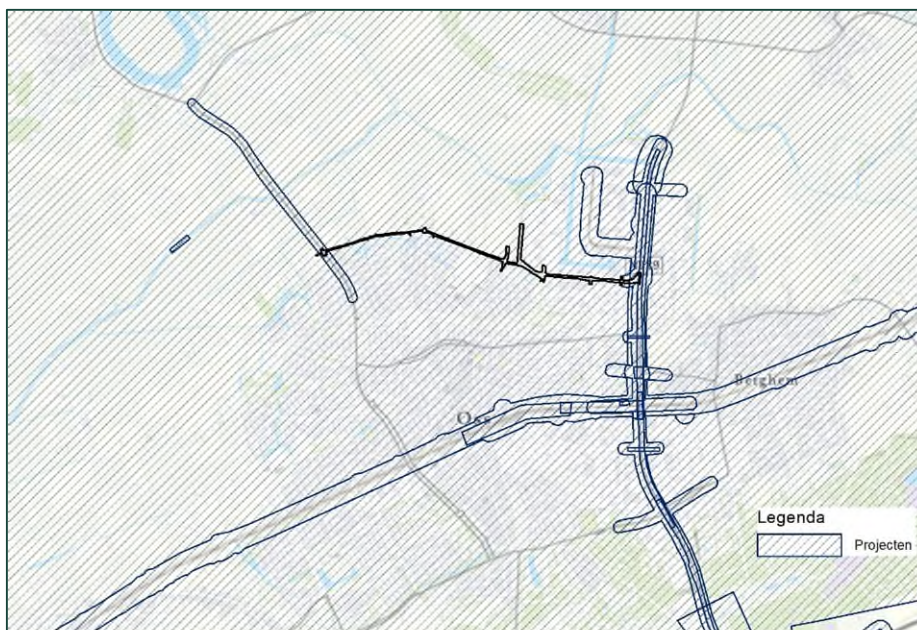
Figuur 7 Uitgevoerde onderzoeken OO

Uit figuur 7 blijkt dat er al vooronderzoek naar ontplofbare oorlogsresten is uitgevoerd ter plaatse van het projectgebied. Het gaat hierbij om het vooronderzoek ontplofbare oorlogsresten van AVG uitgevoerd in opdracht van de gemeente Oss [bron 2].

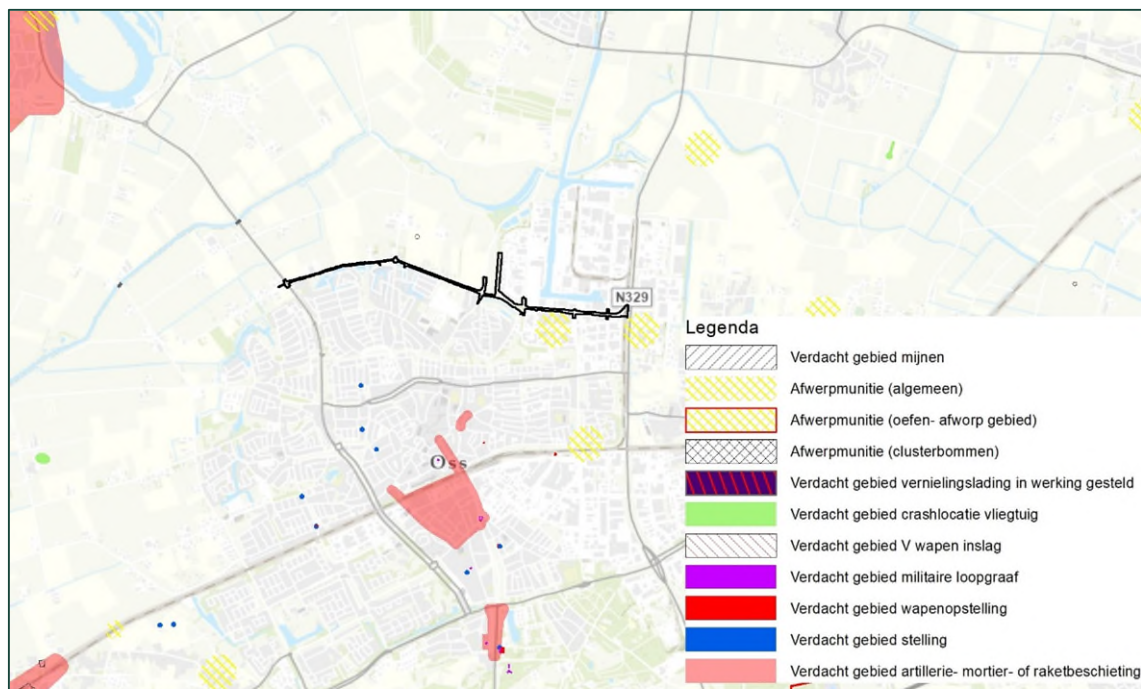
Figuur 8 Bodembelastingkaart CE (AVG, 2016)

Uit figuur 8 en bijlage 4 blijkt dat het projectgebied niet verdacht is op de aanwezigheid van ontplofbare oorlogsresten (OO).

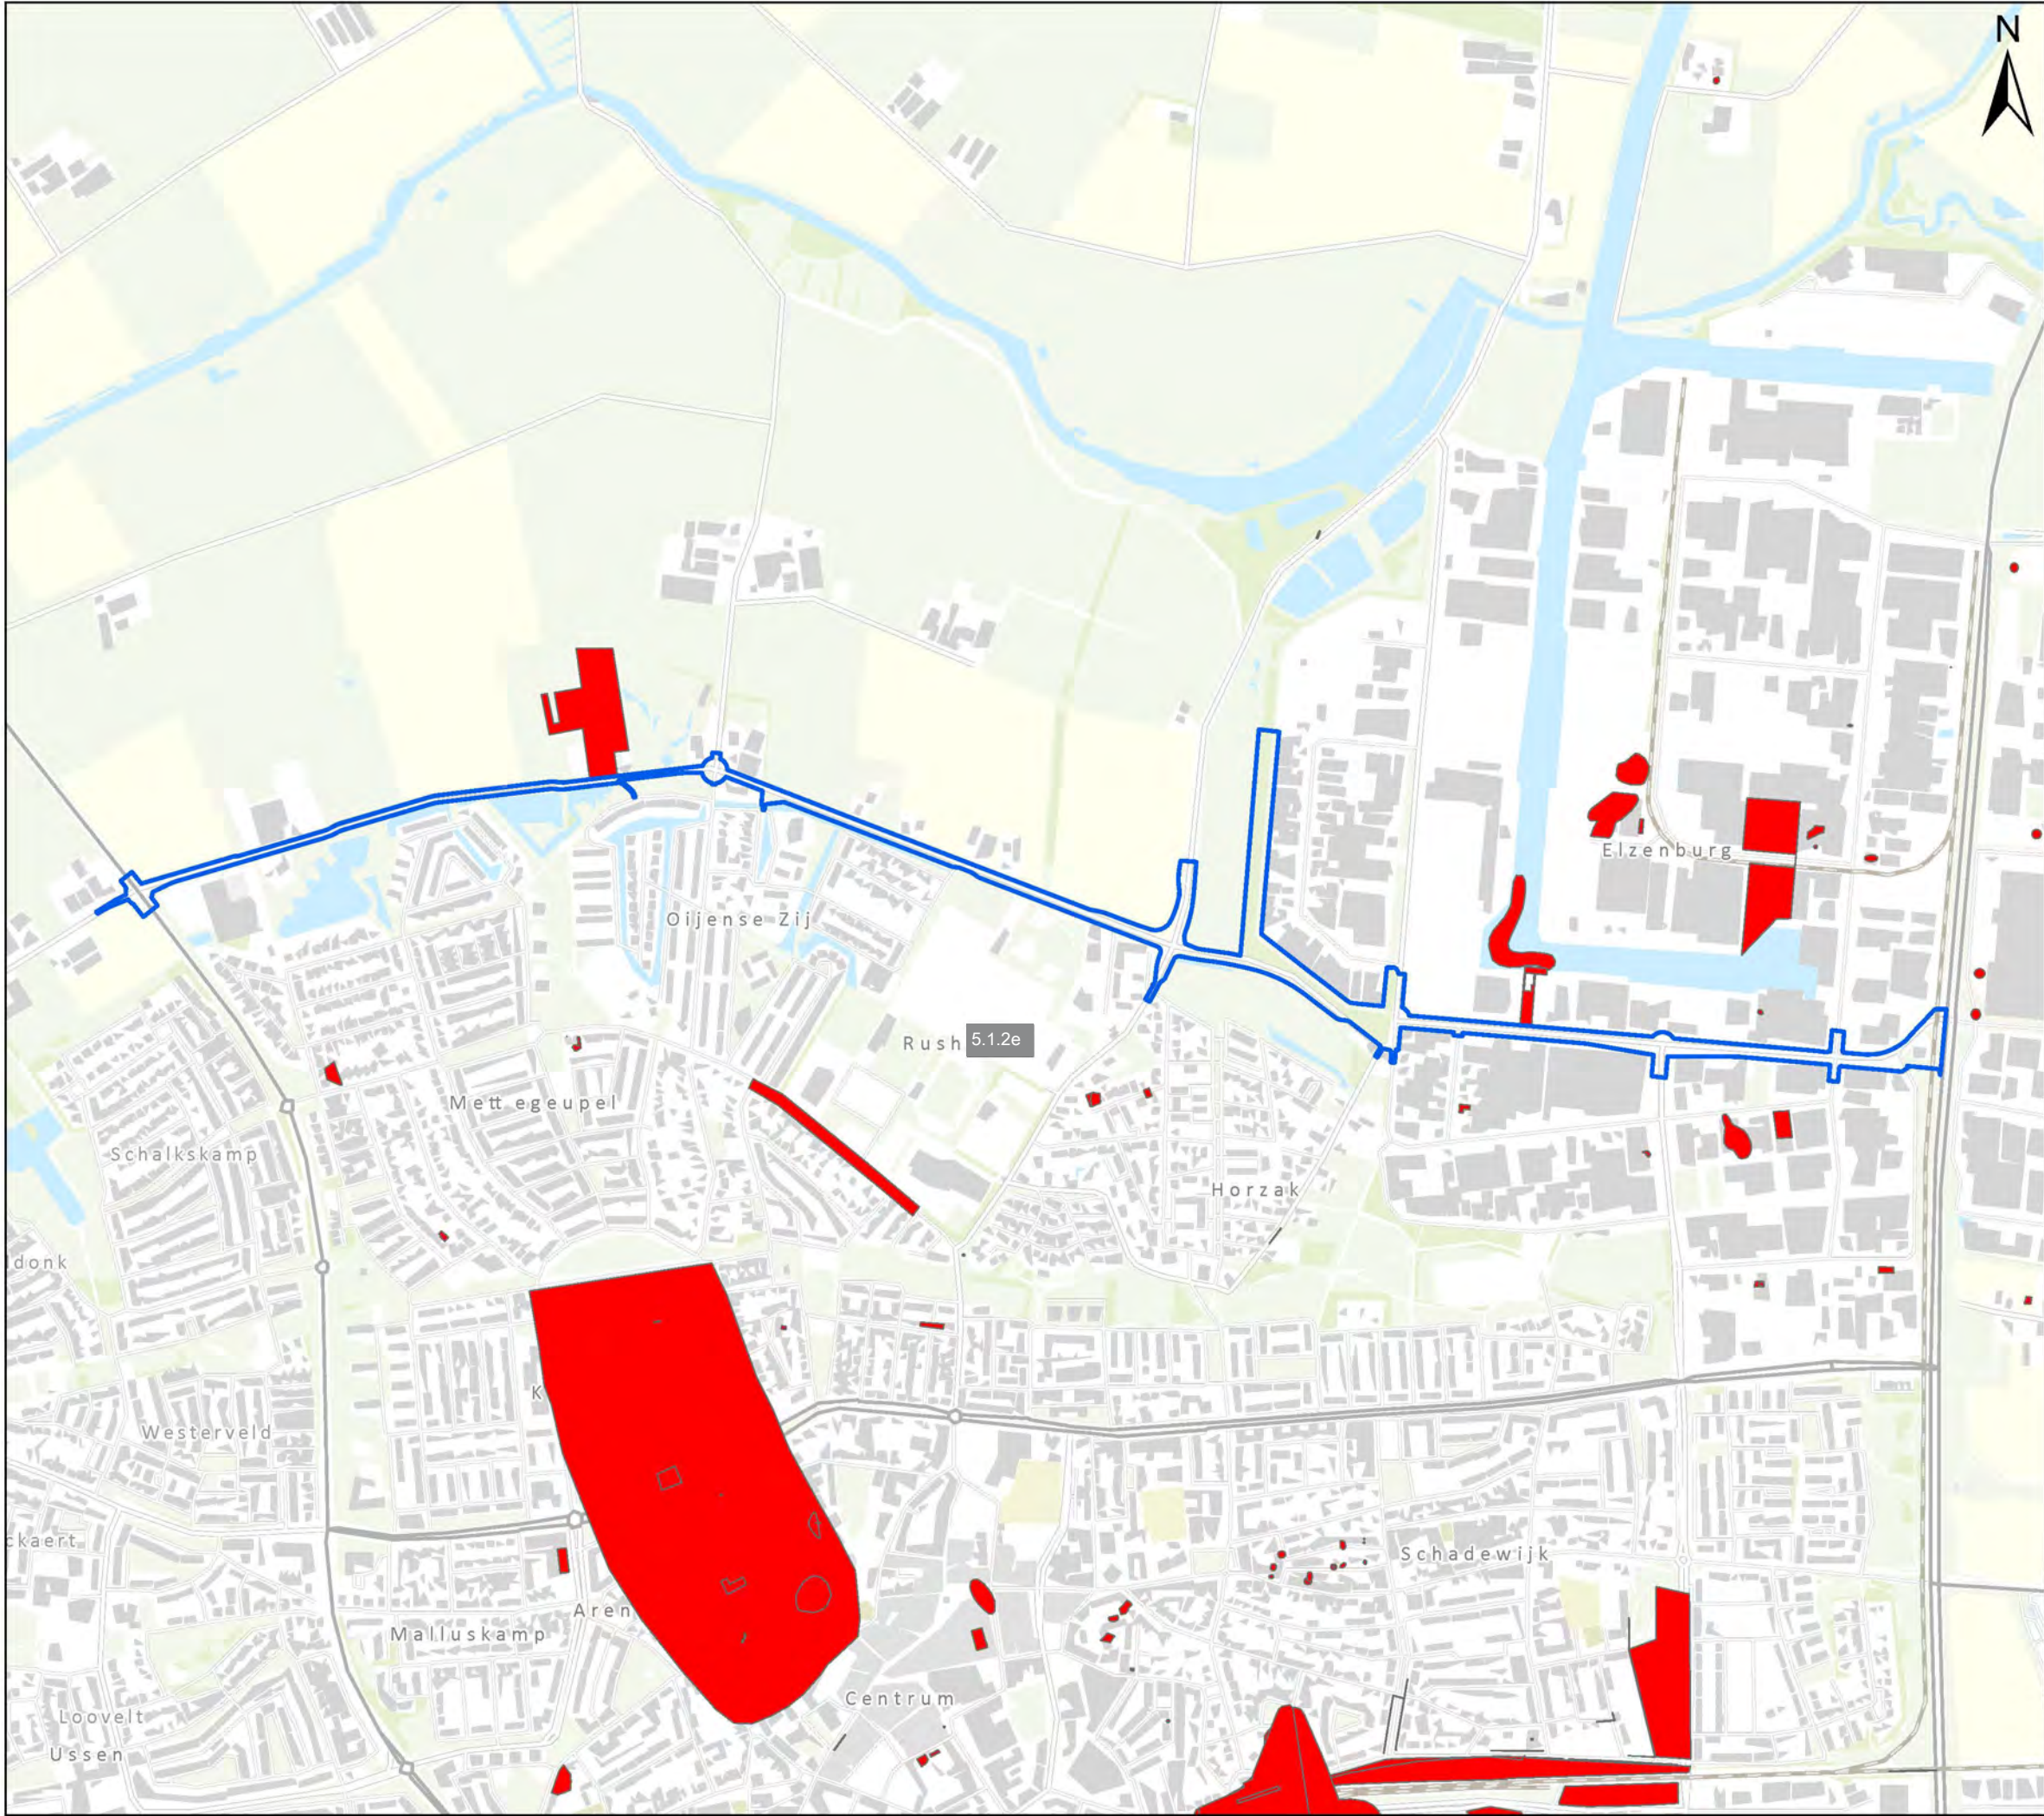
Geregistreeerde  
bodemonverontreinigingen

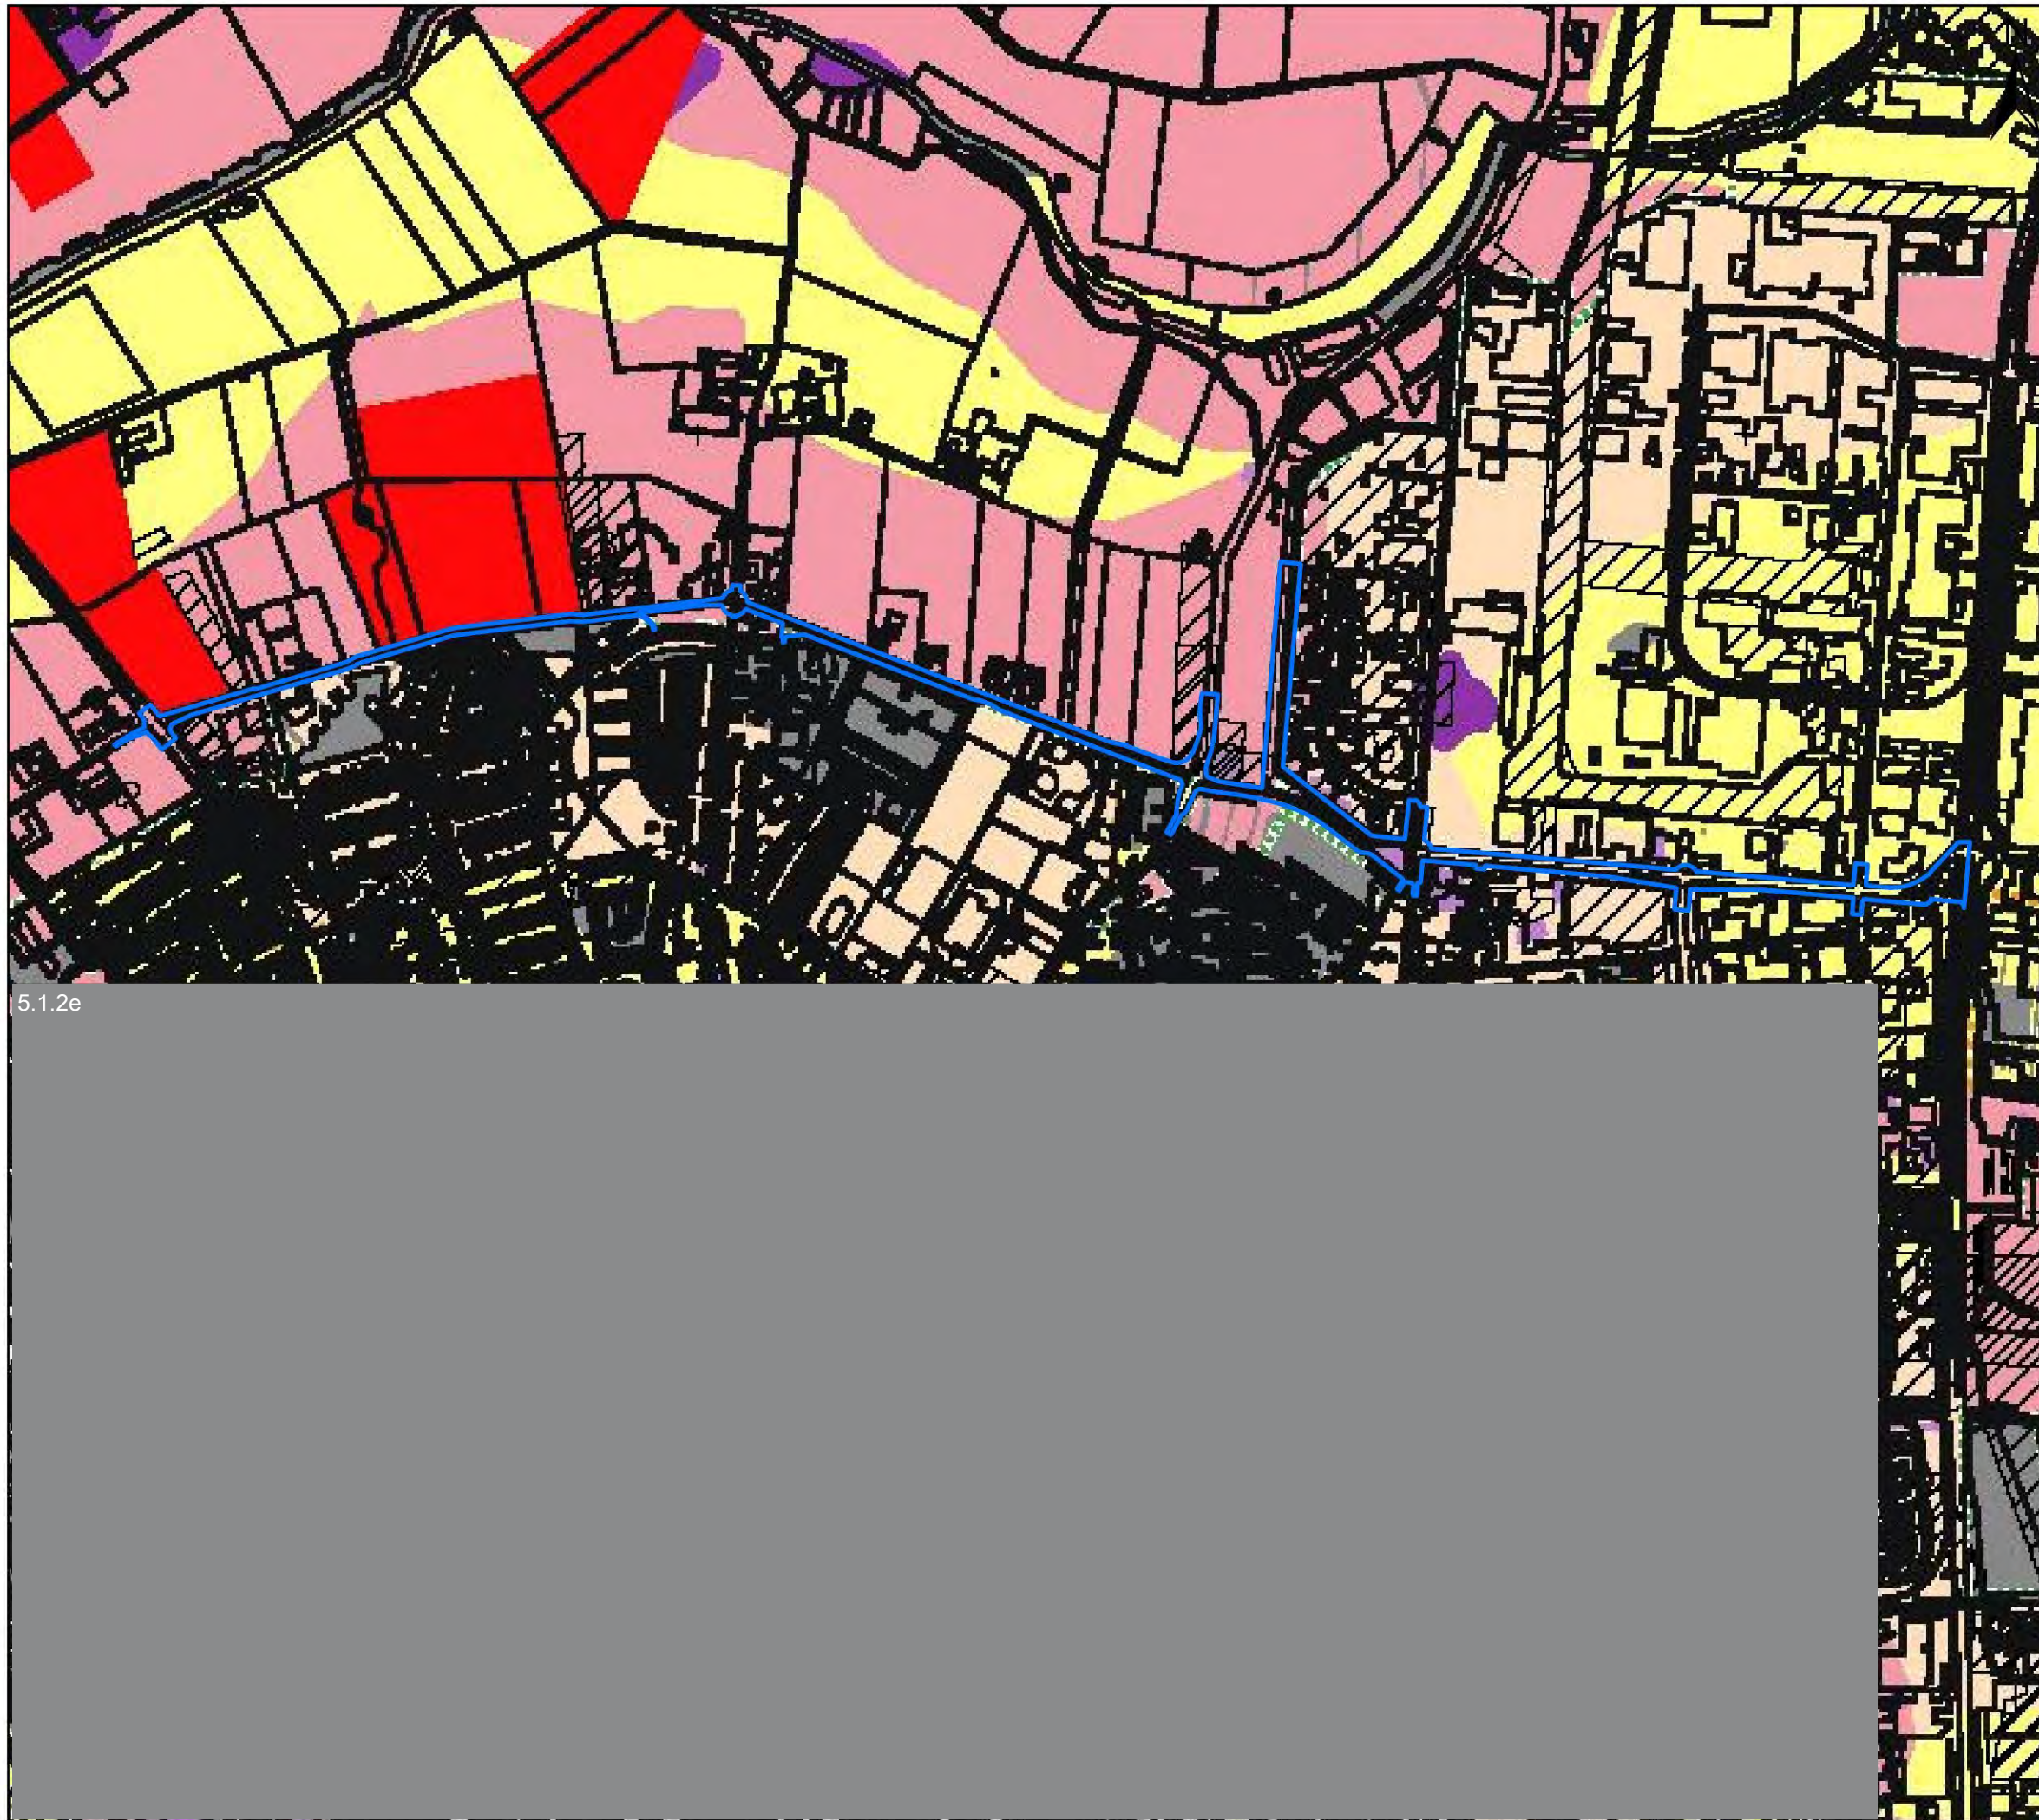
Archeologie: beleidskaart
