# Wijziging Omgevingsplan Postzegelplan Noordelijke Ontsluitingsweg - Oss

Bijlagenboek

### **Wijziging omgevingsplan - Postzegelplan Noordelijke Ontsluitingsweg - Oss**

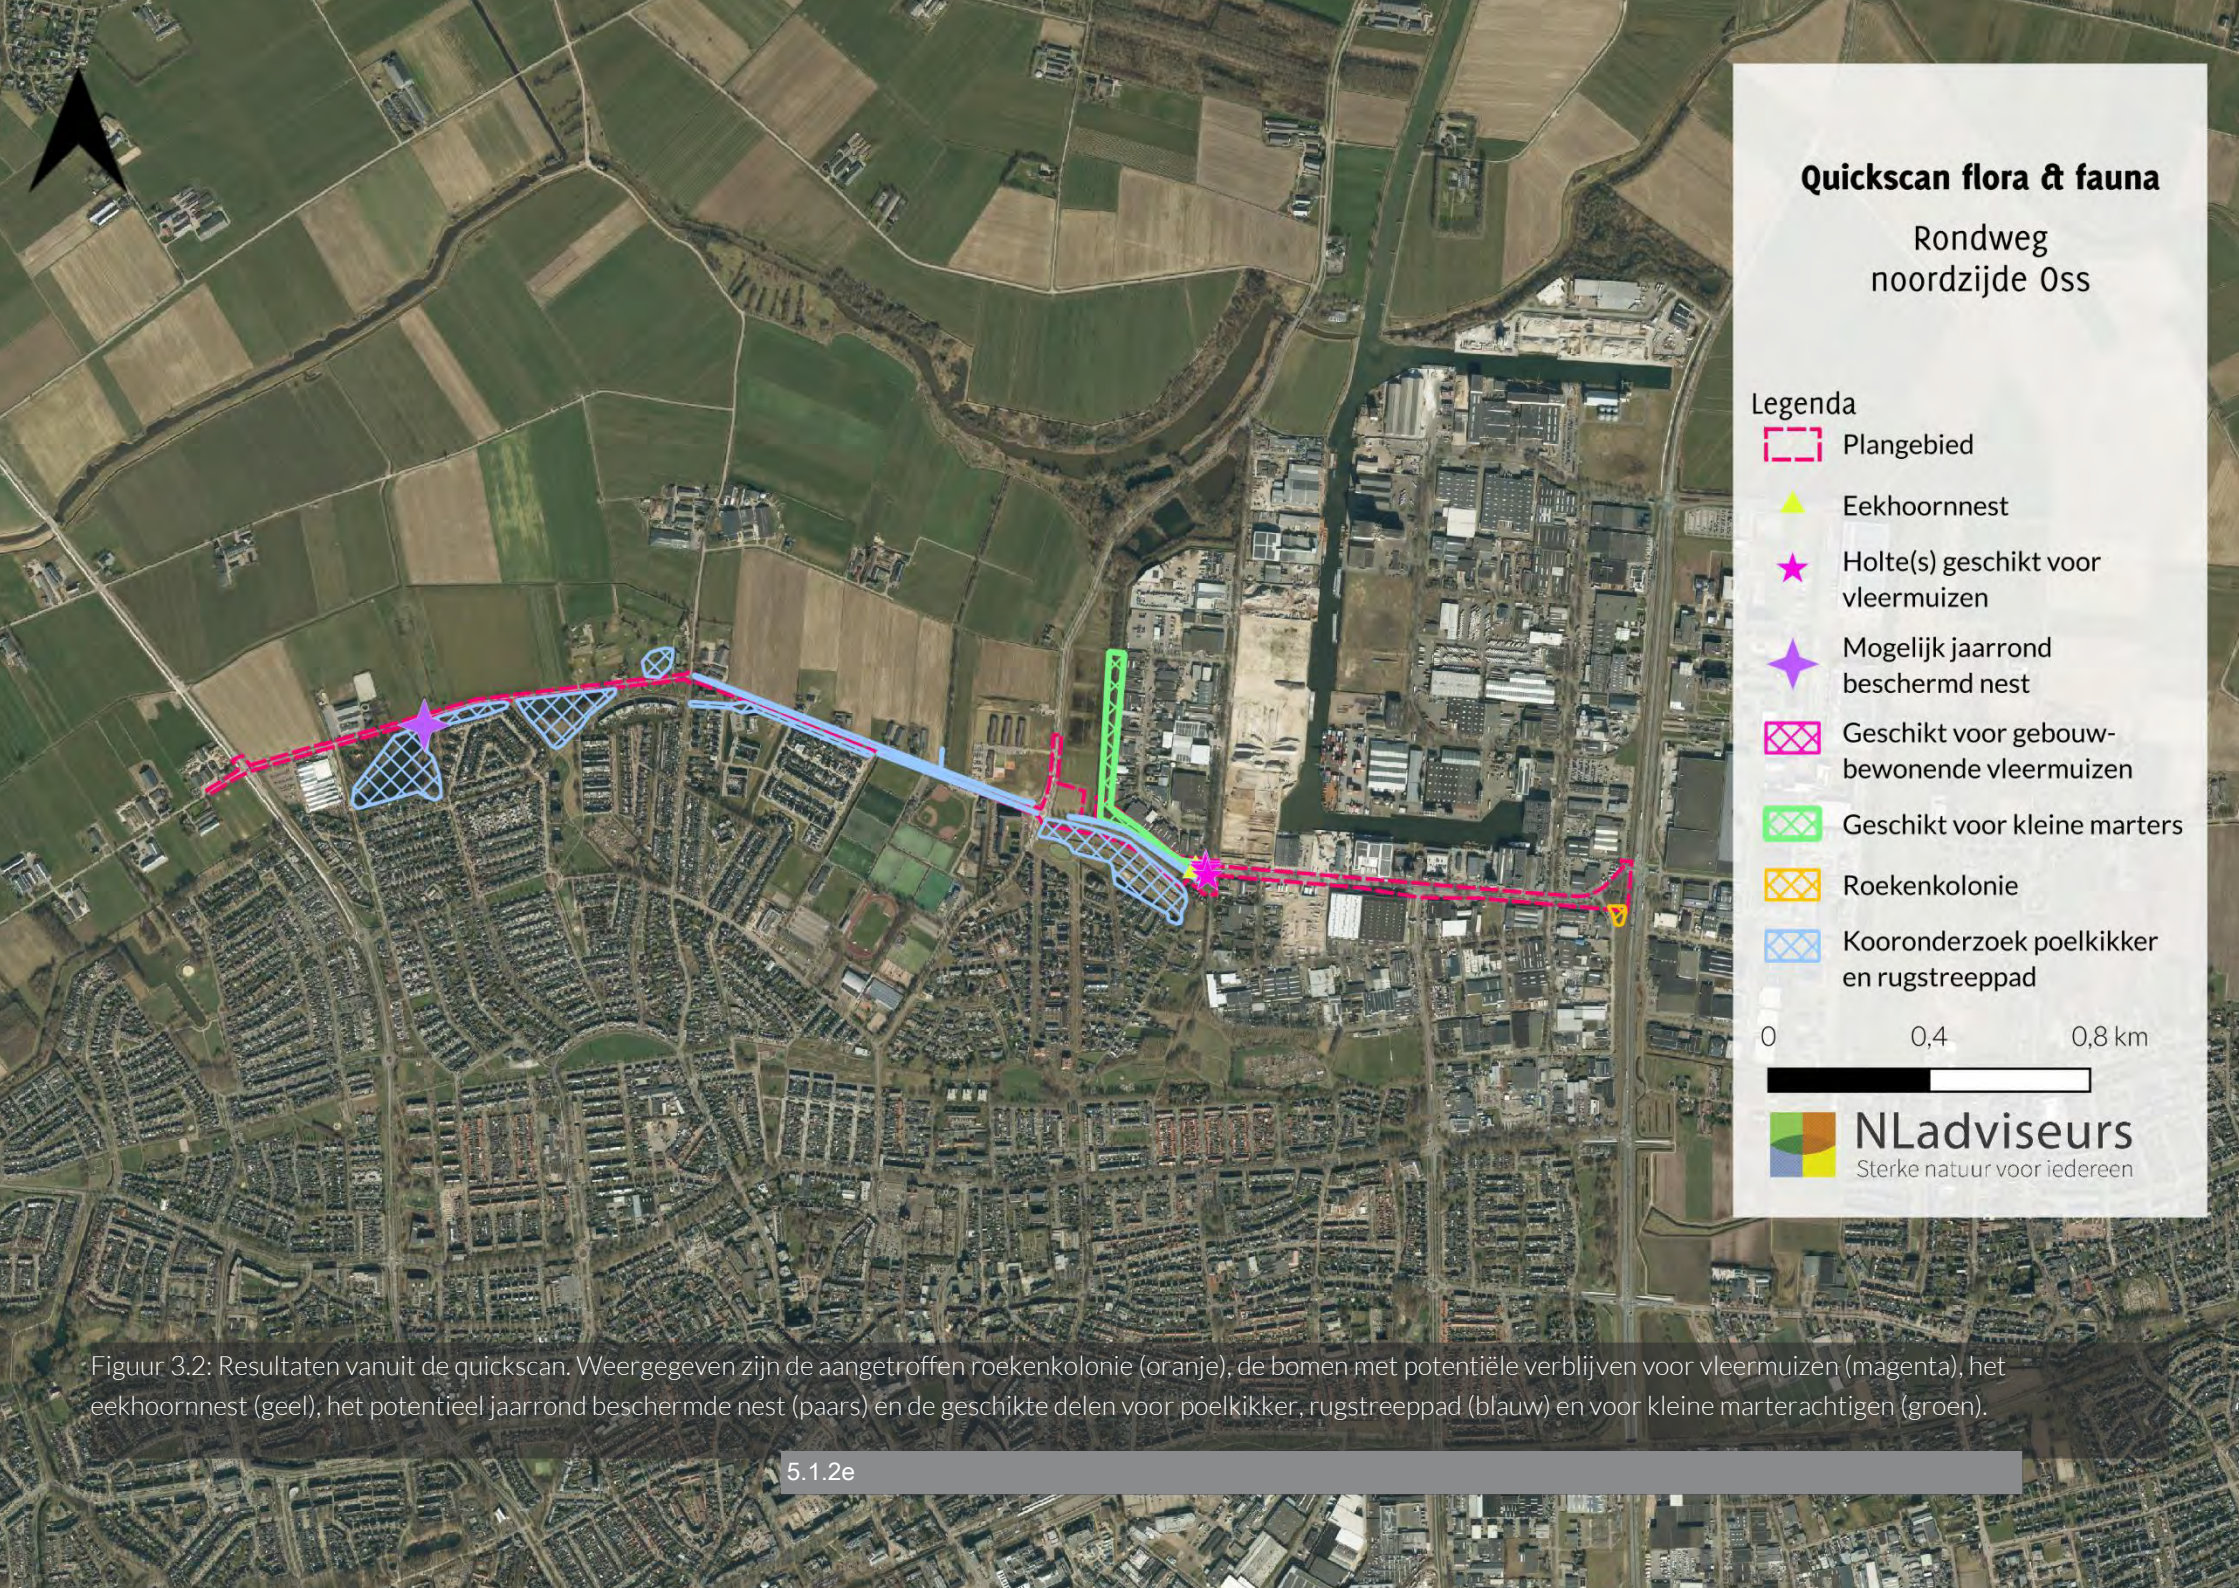
Figuur 3.2: Resultaten vanuit de quickscan. Weergegeven zijn de aangetroffen roekenkolonie (oranje), de bomen met potentiële verblijven voor vleermuizen (magenta), het eekhoornnest (geel), het potentieel jaarrond beschermde nest (paars) en de geschikte delen voor poelkikker, rugstreeppad (blauw) en voor kleine marterachtigen (groen).

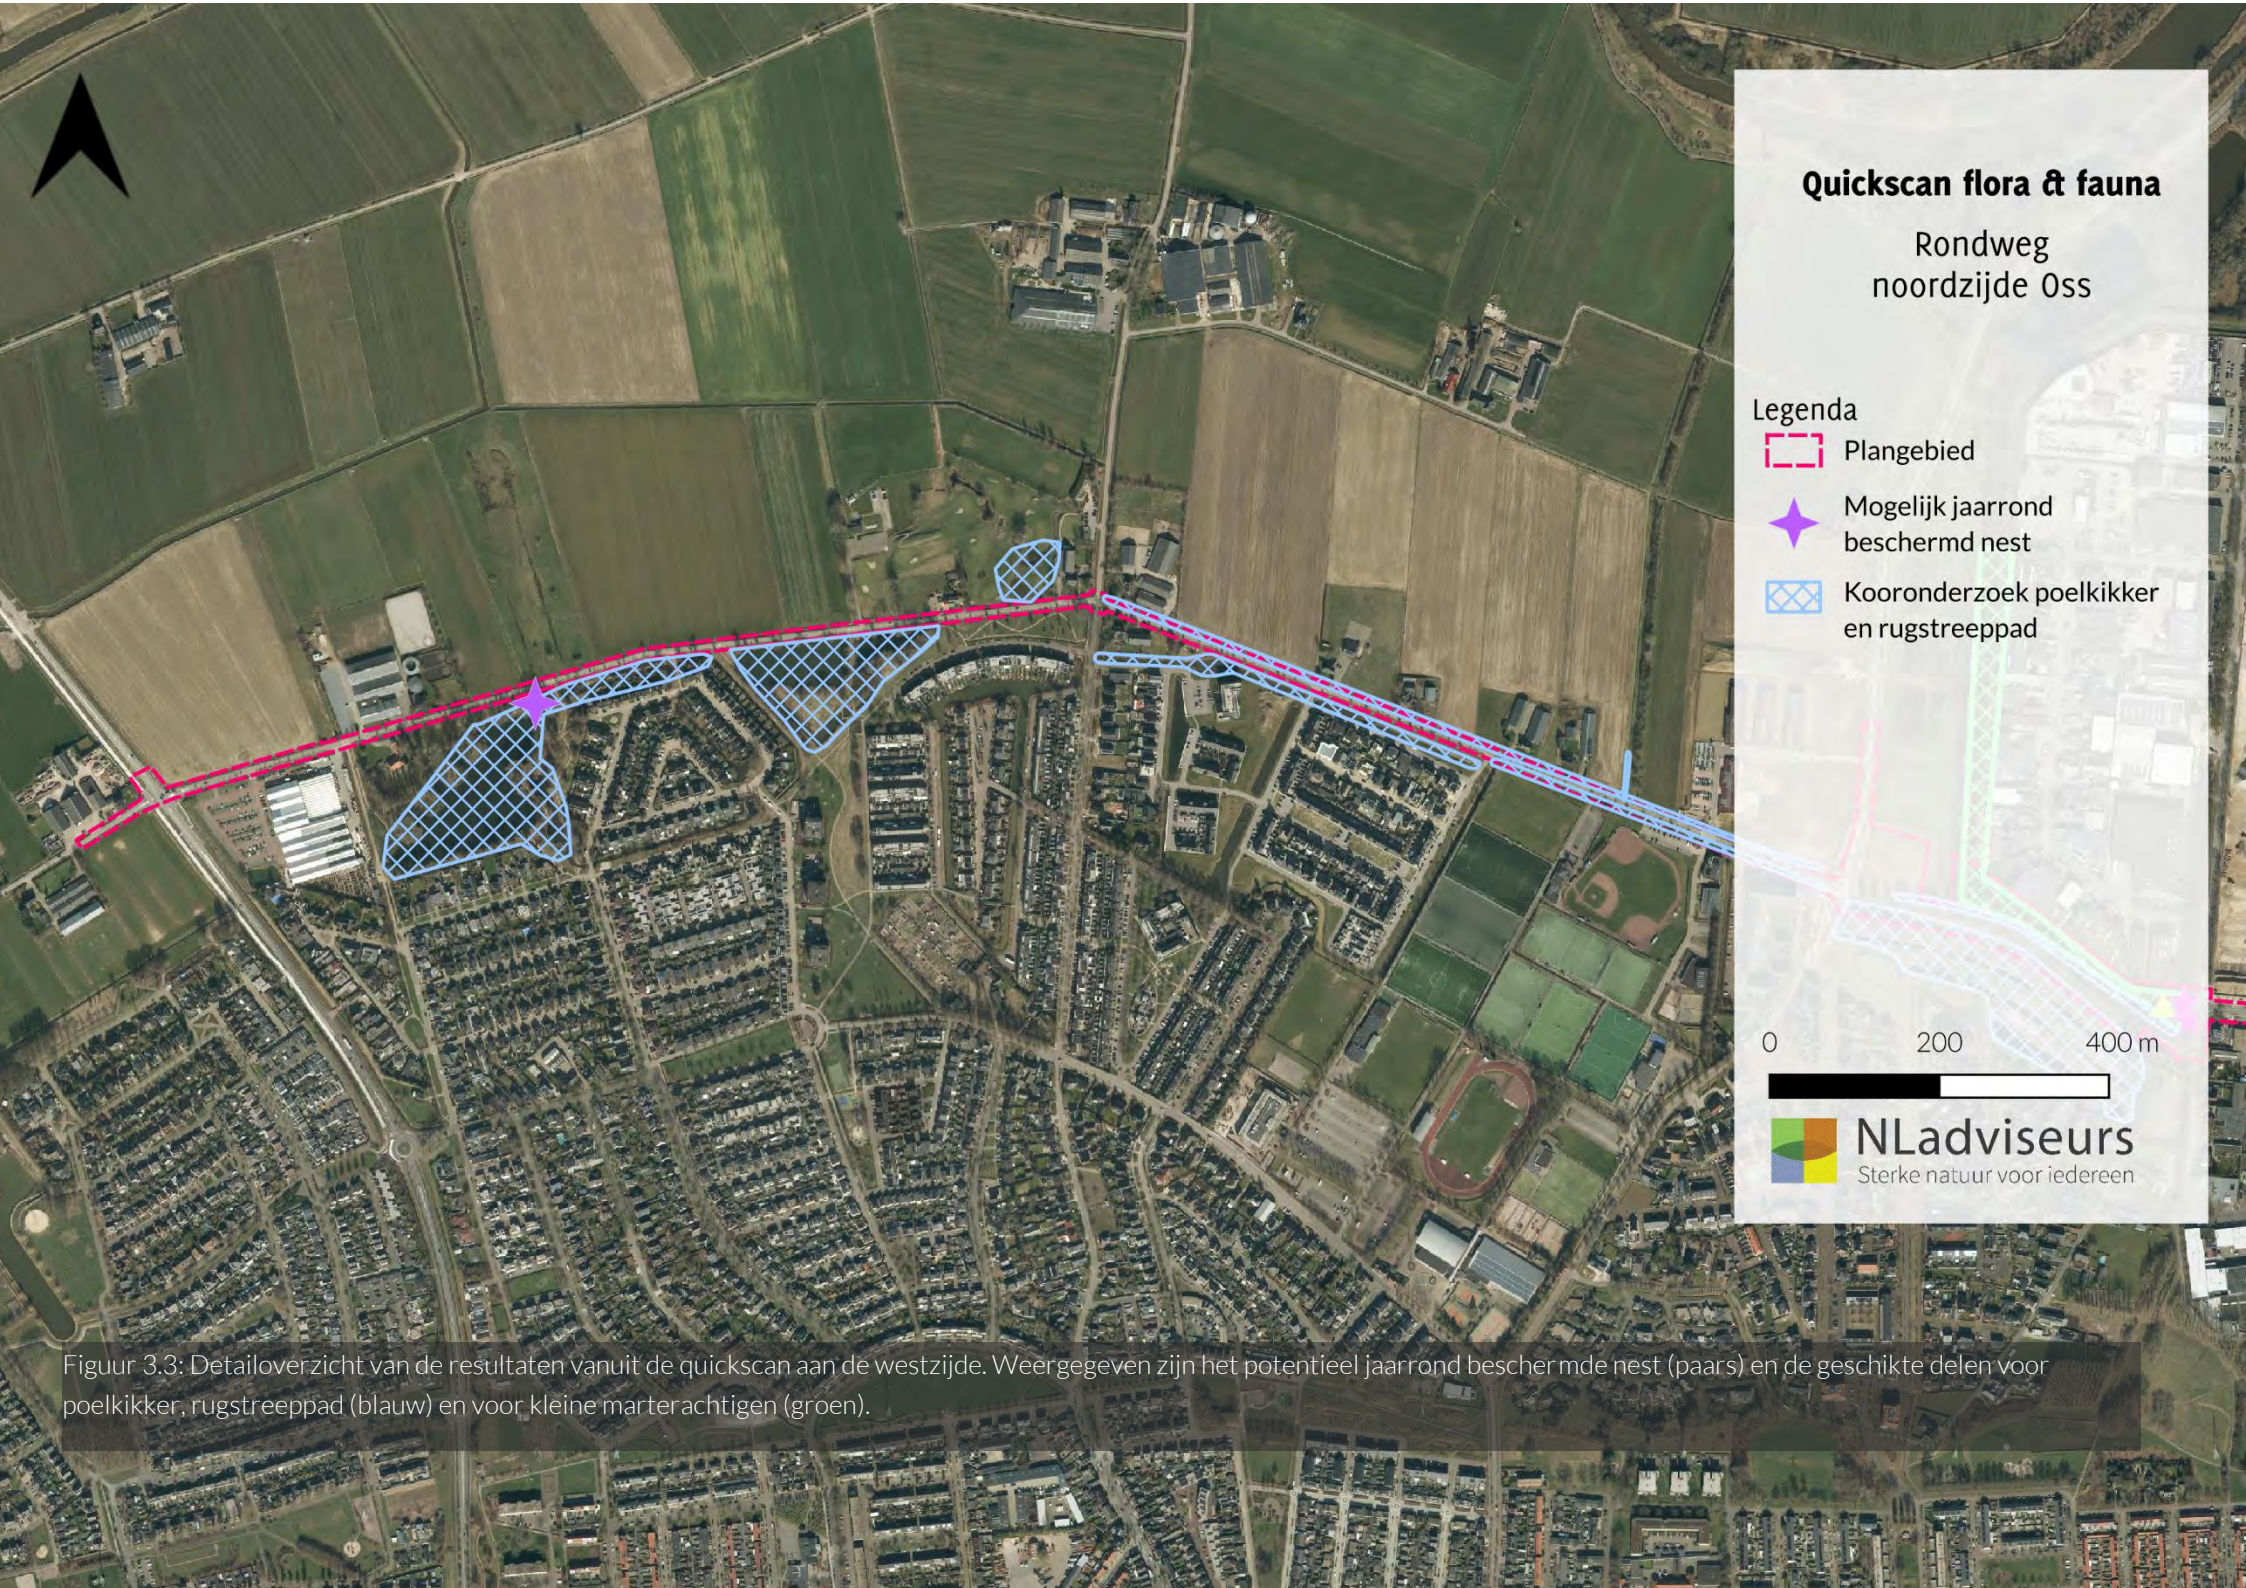
Figuur 3.3: Detailoverzicht van de resultaten vanuit de quickscan aan de westzijde. Weergegeven zijn het potentieel jaar rond beschermd nest (paars) en de geschikte delen voor poelkikker, rugstreeppad (blauw) en voor kleine marterachtigen (groen).

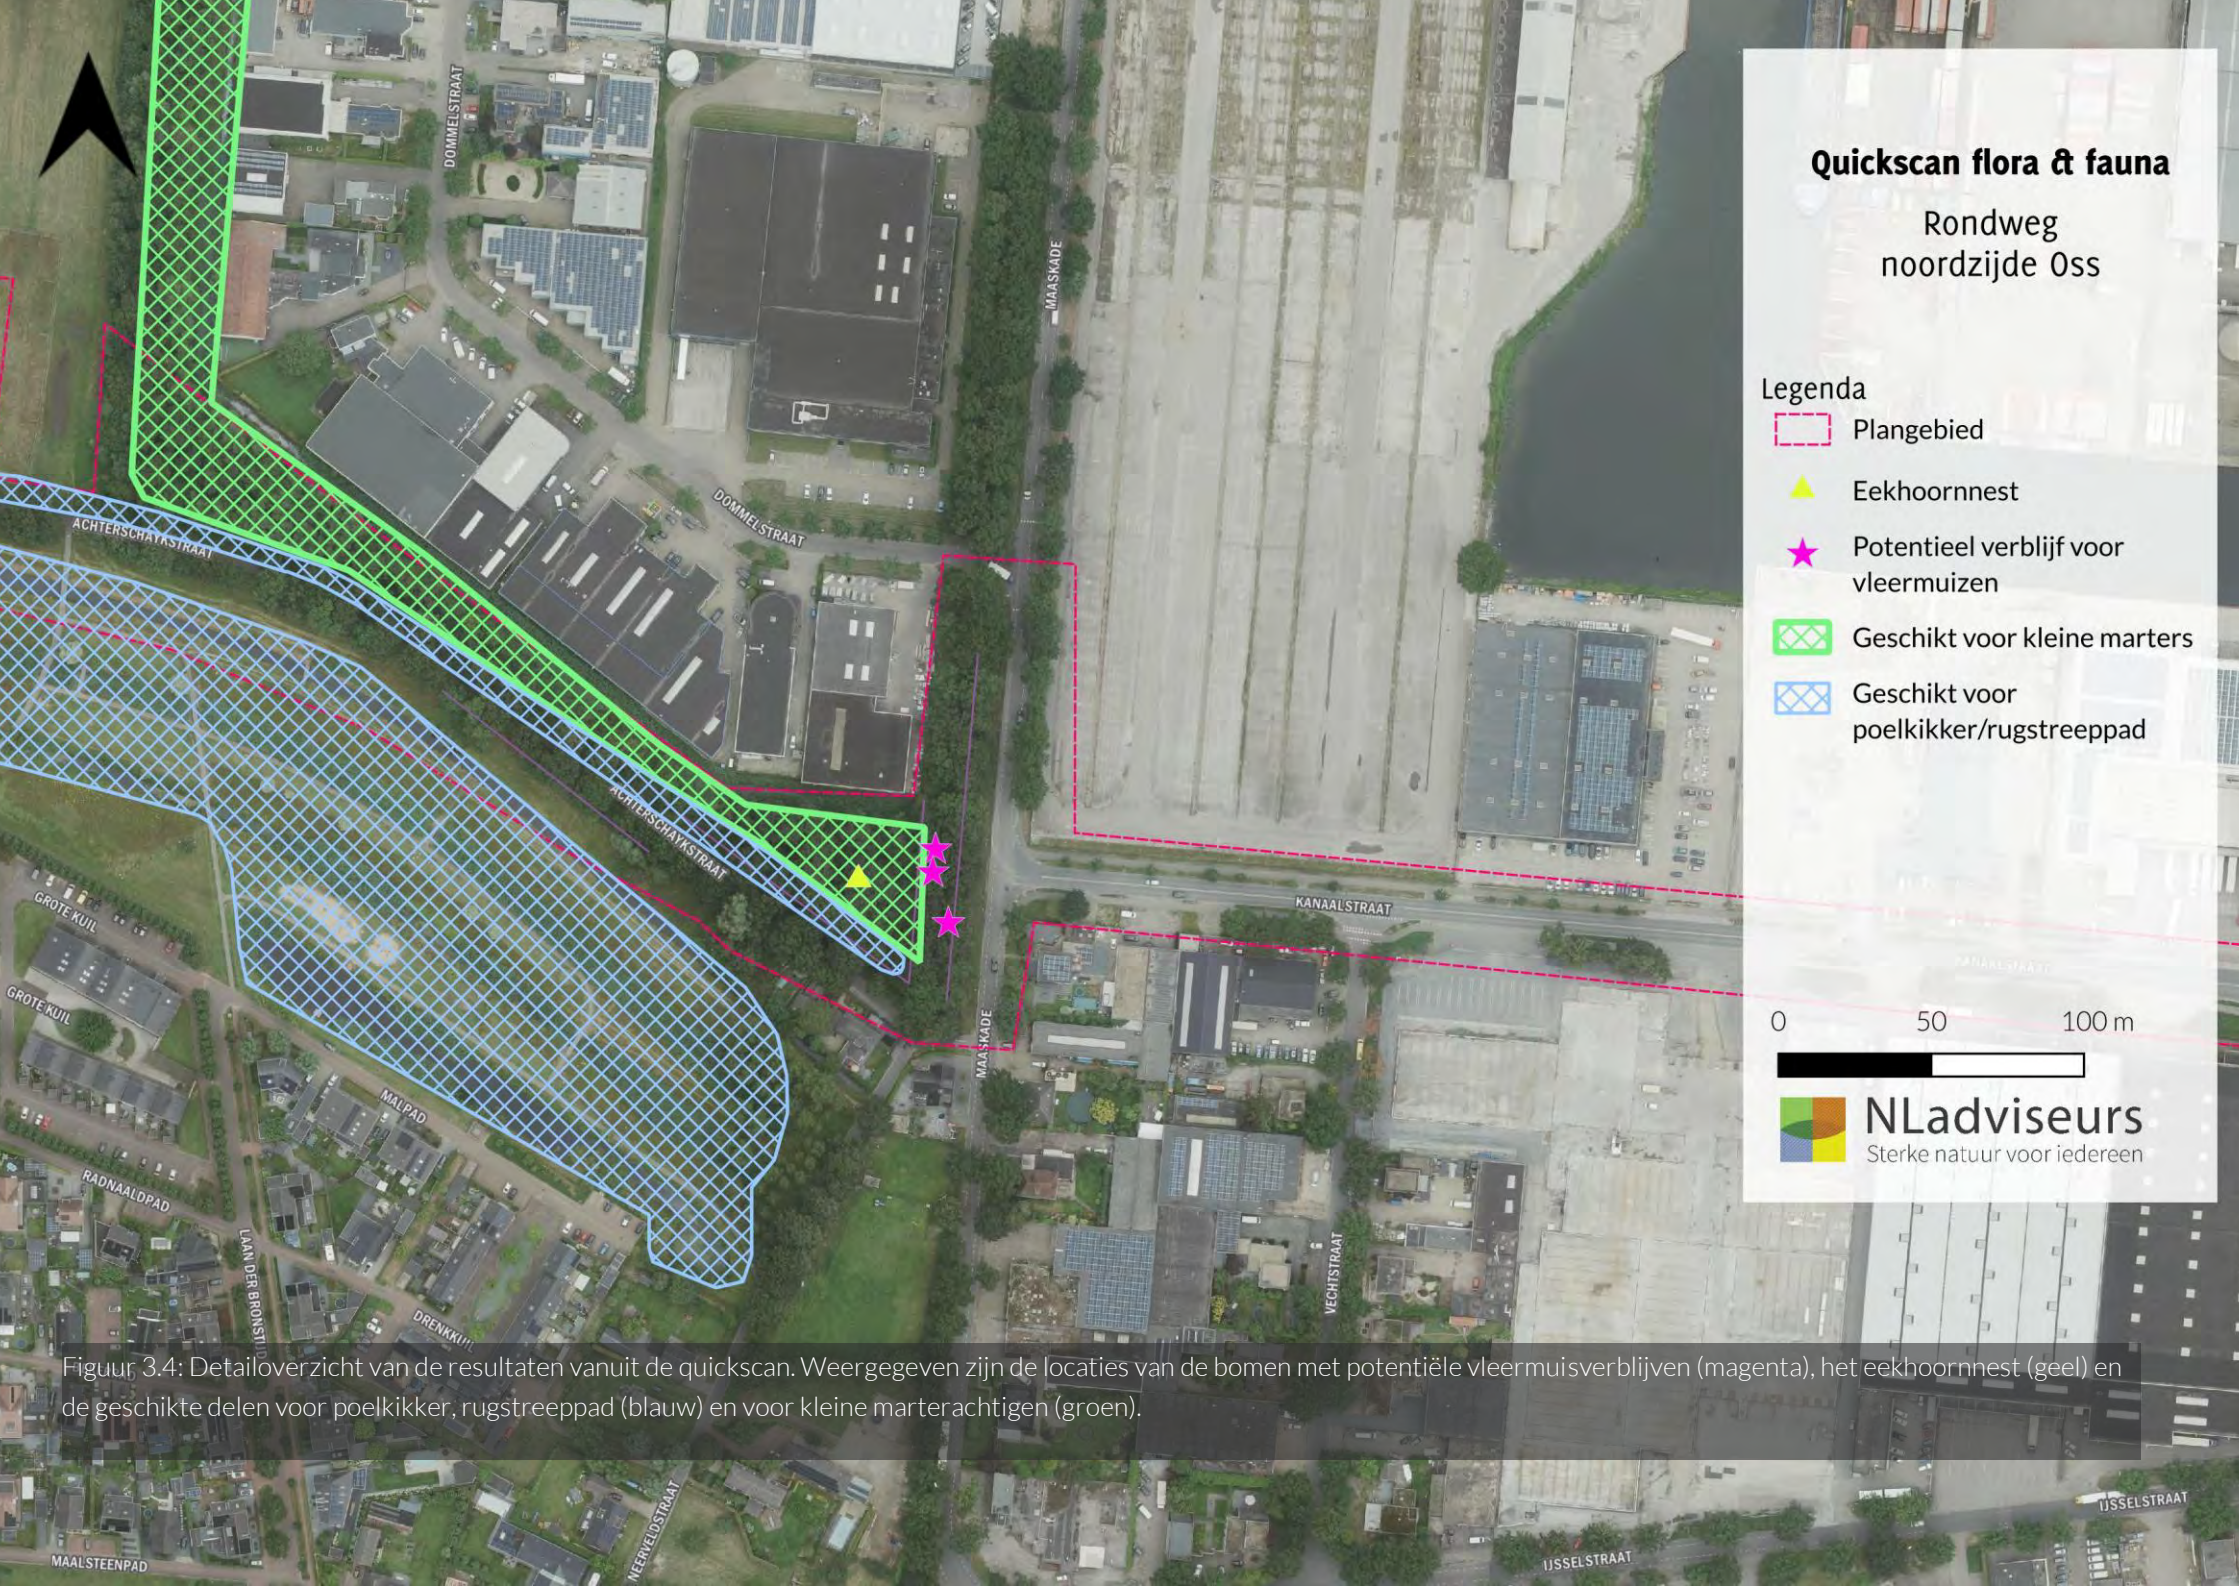
Figuur 3.4: Detailoverzicht van de resultaten vanuit de quickscan. Weergegeven zijn de locaties van de bomen met potentiële vleermuisverblijven (magenta), het eekhoornnest (geel) en de geschikte delen voor poelkikker, rugstreepd (blauw) en voor kleine marterachtigen (groen).

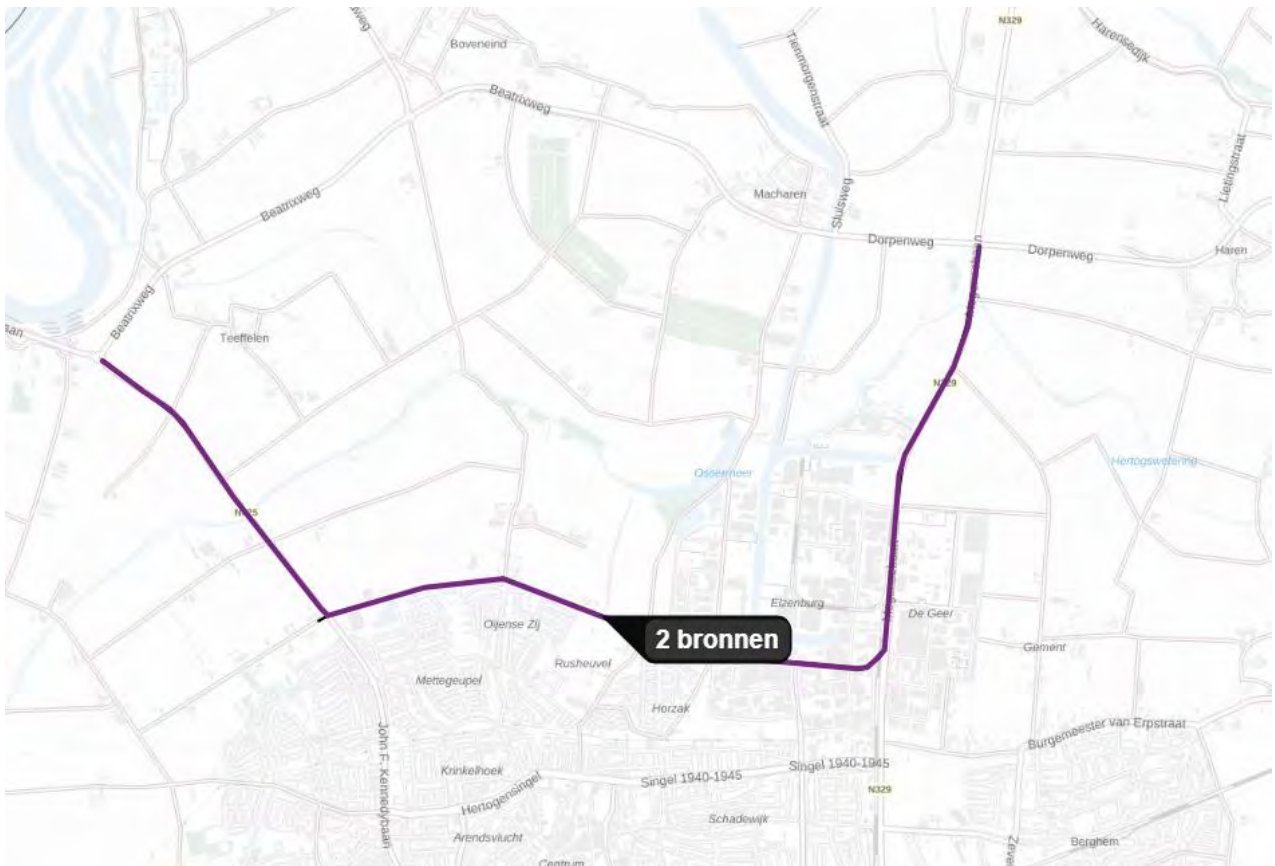
Figuur 1 De projectlocatie (1) en de vervoersbewegingen (paarse lijn)

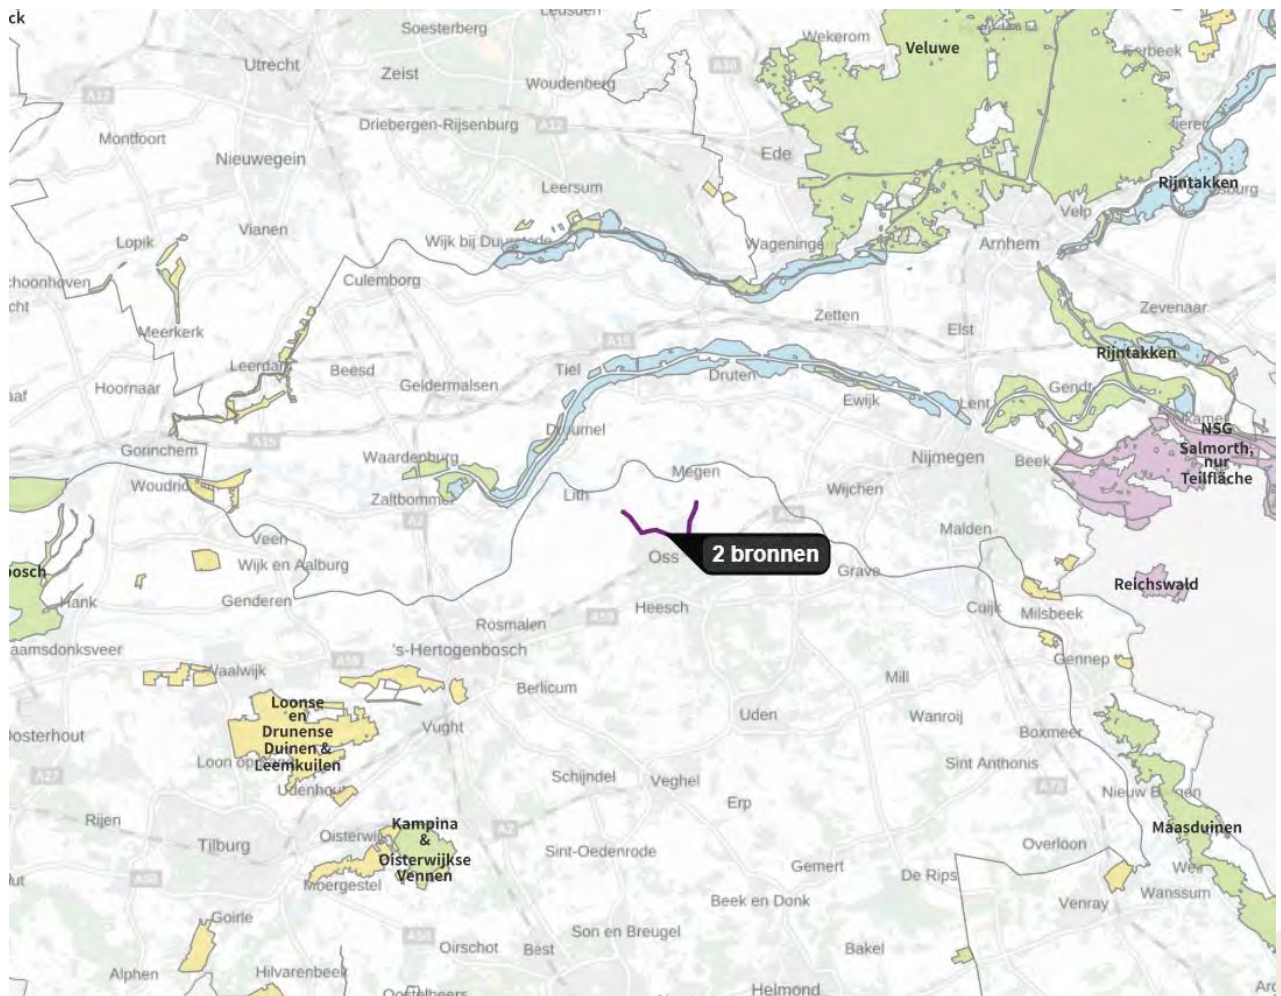
Figuur 2 Natura 2000-gebieden rondom het projectgebied

In de omgeving rondom het projectgebied bevinden zich de volgende Natura 2000-gebieden: de Rijntakken (11km), Loonse en Drunense Duinen & Leemkuilen (20km) en de Veluwe (23km).

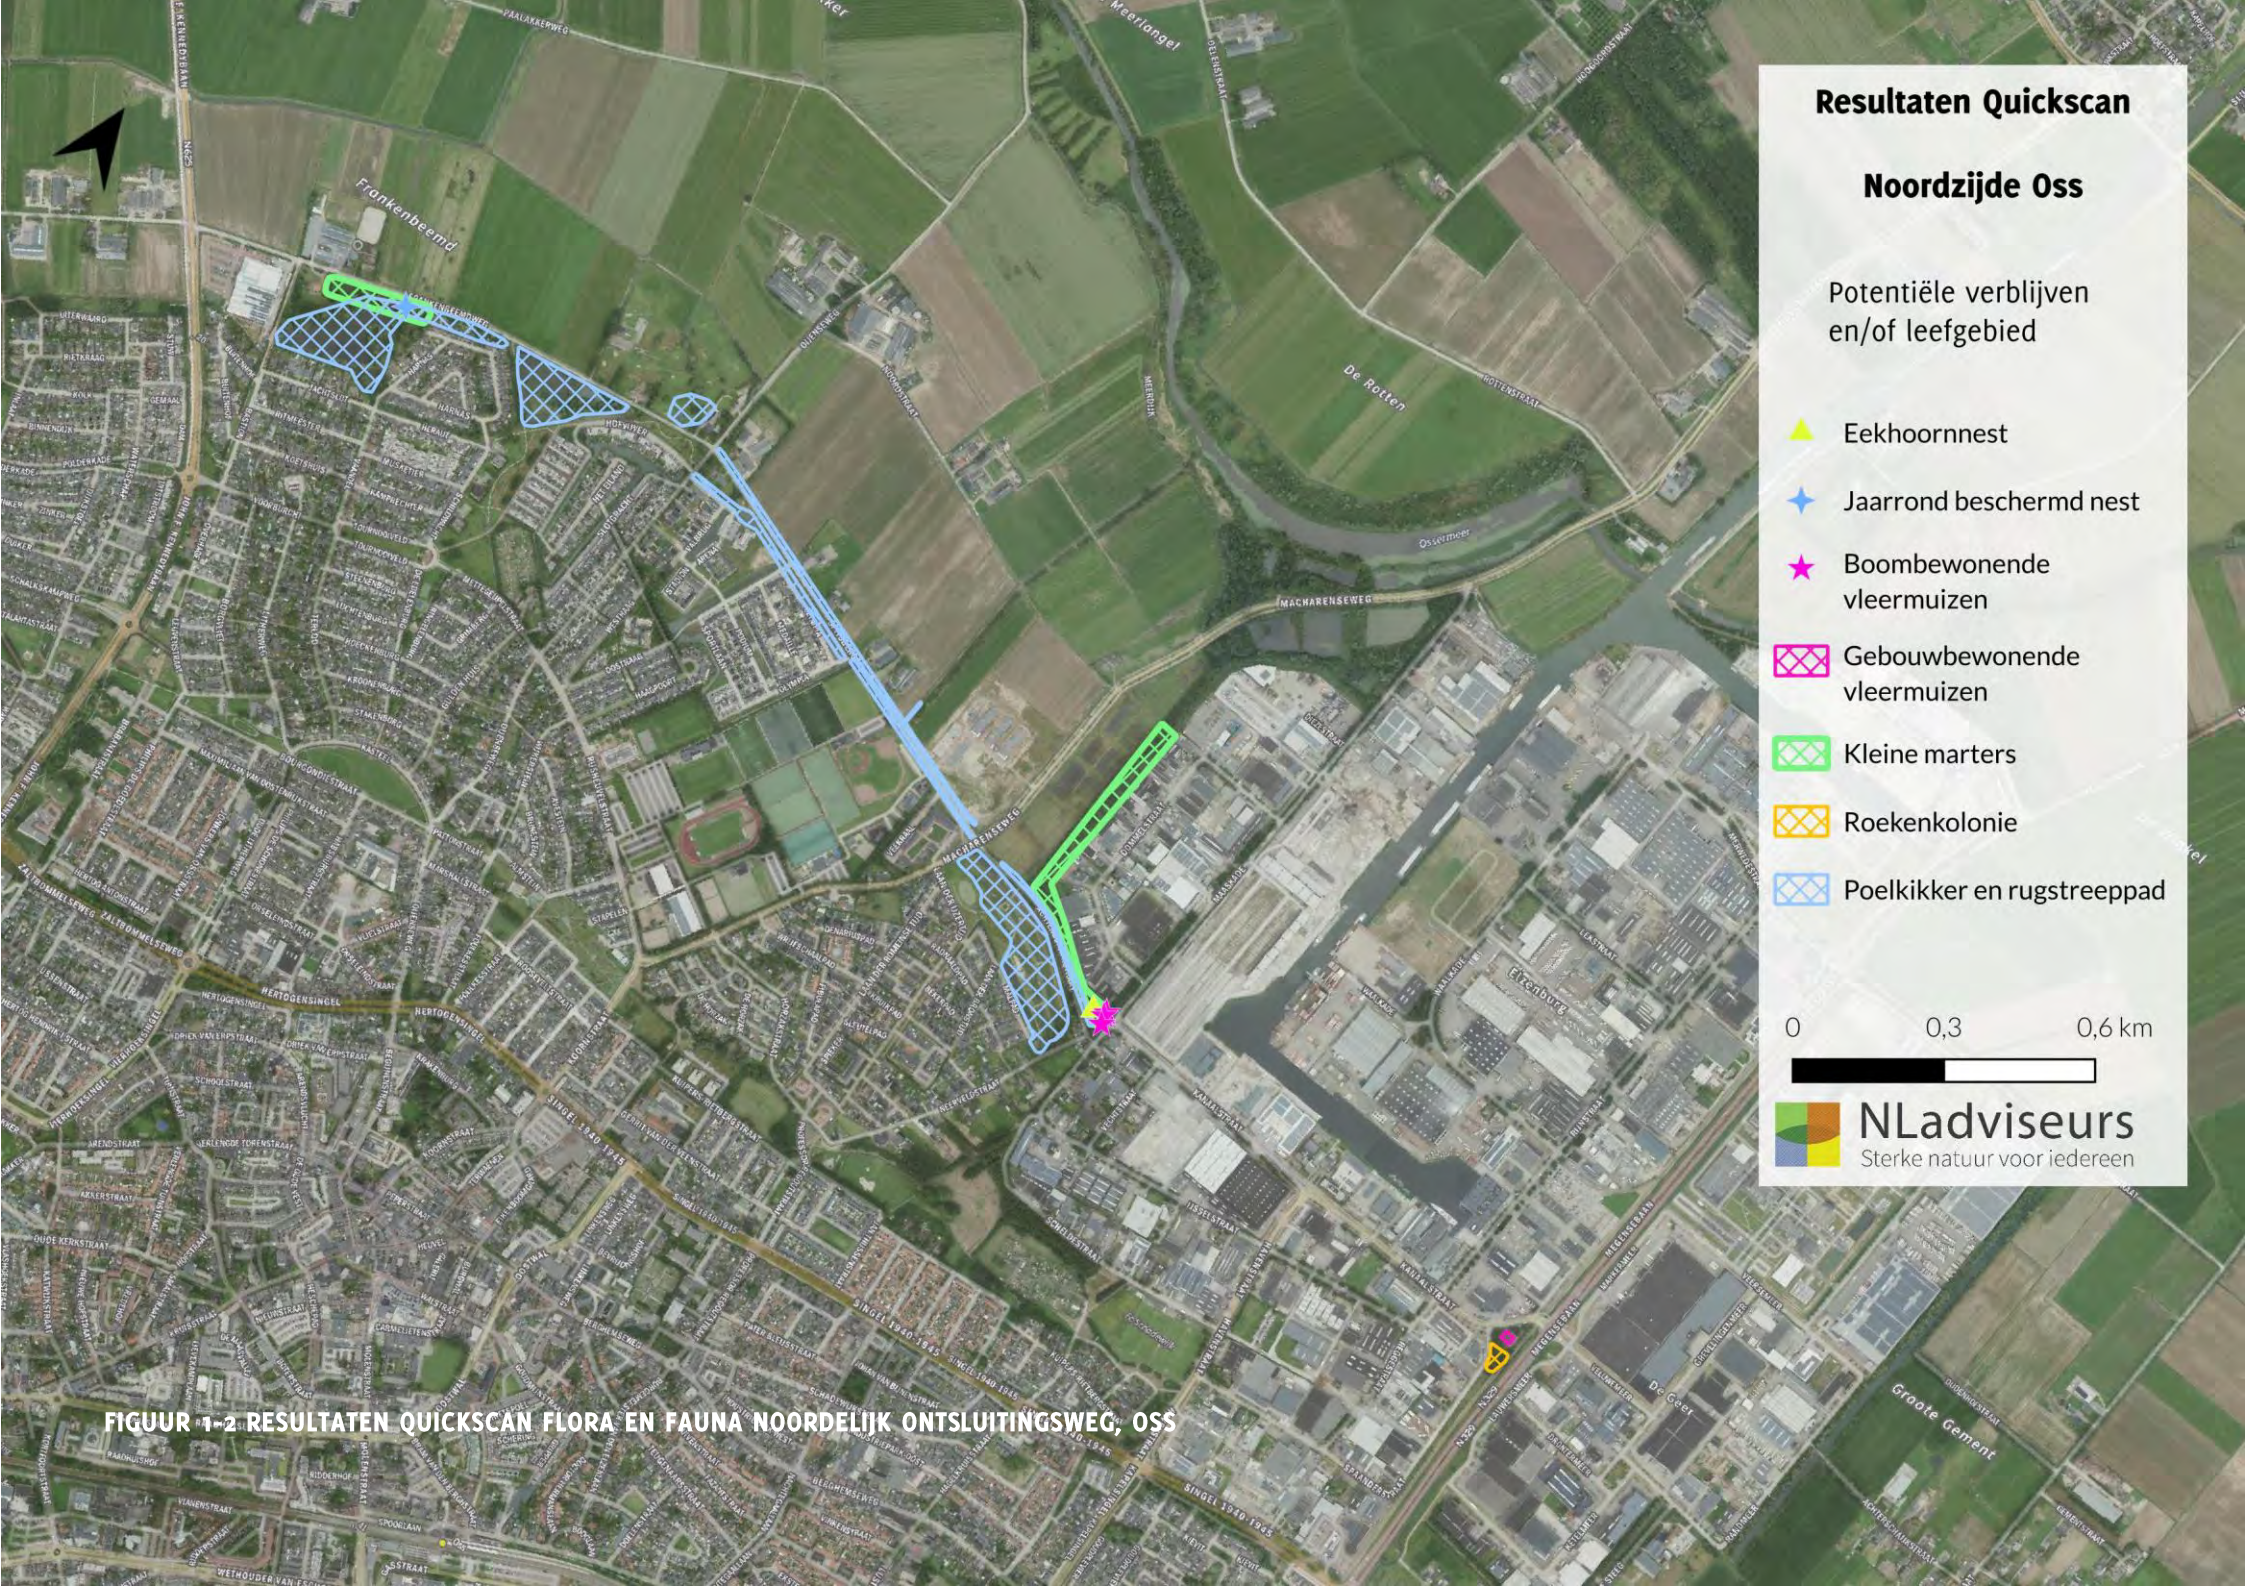
FIGUUR 2-1 ONDERZOEKSLOCATIES VOOR DE STRUIKROVERS (OOK GENUMMERD) EN DE SCHEPLOCATIES VOOR HET ONDERZOEK NAAR GROTE MODDERKRUIPER

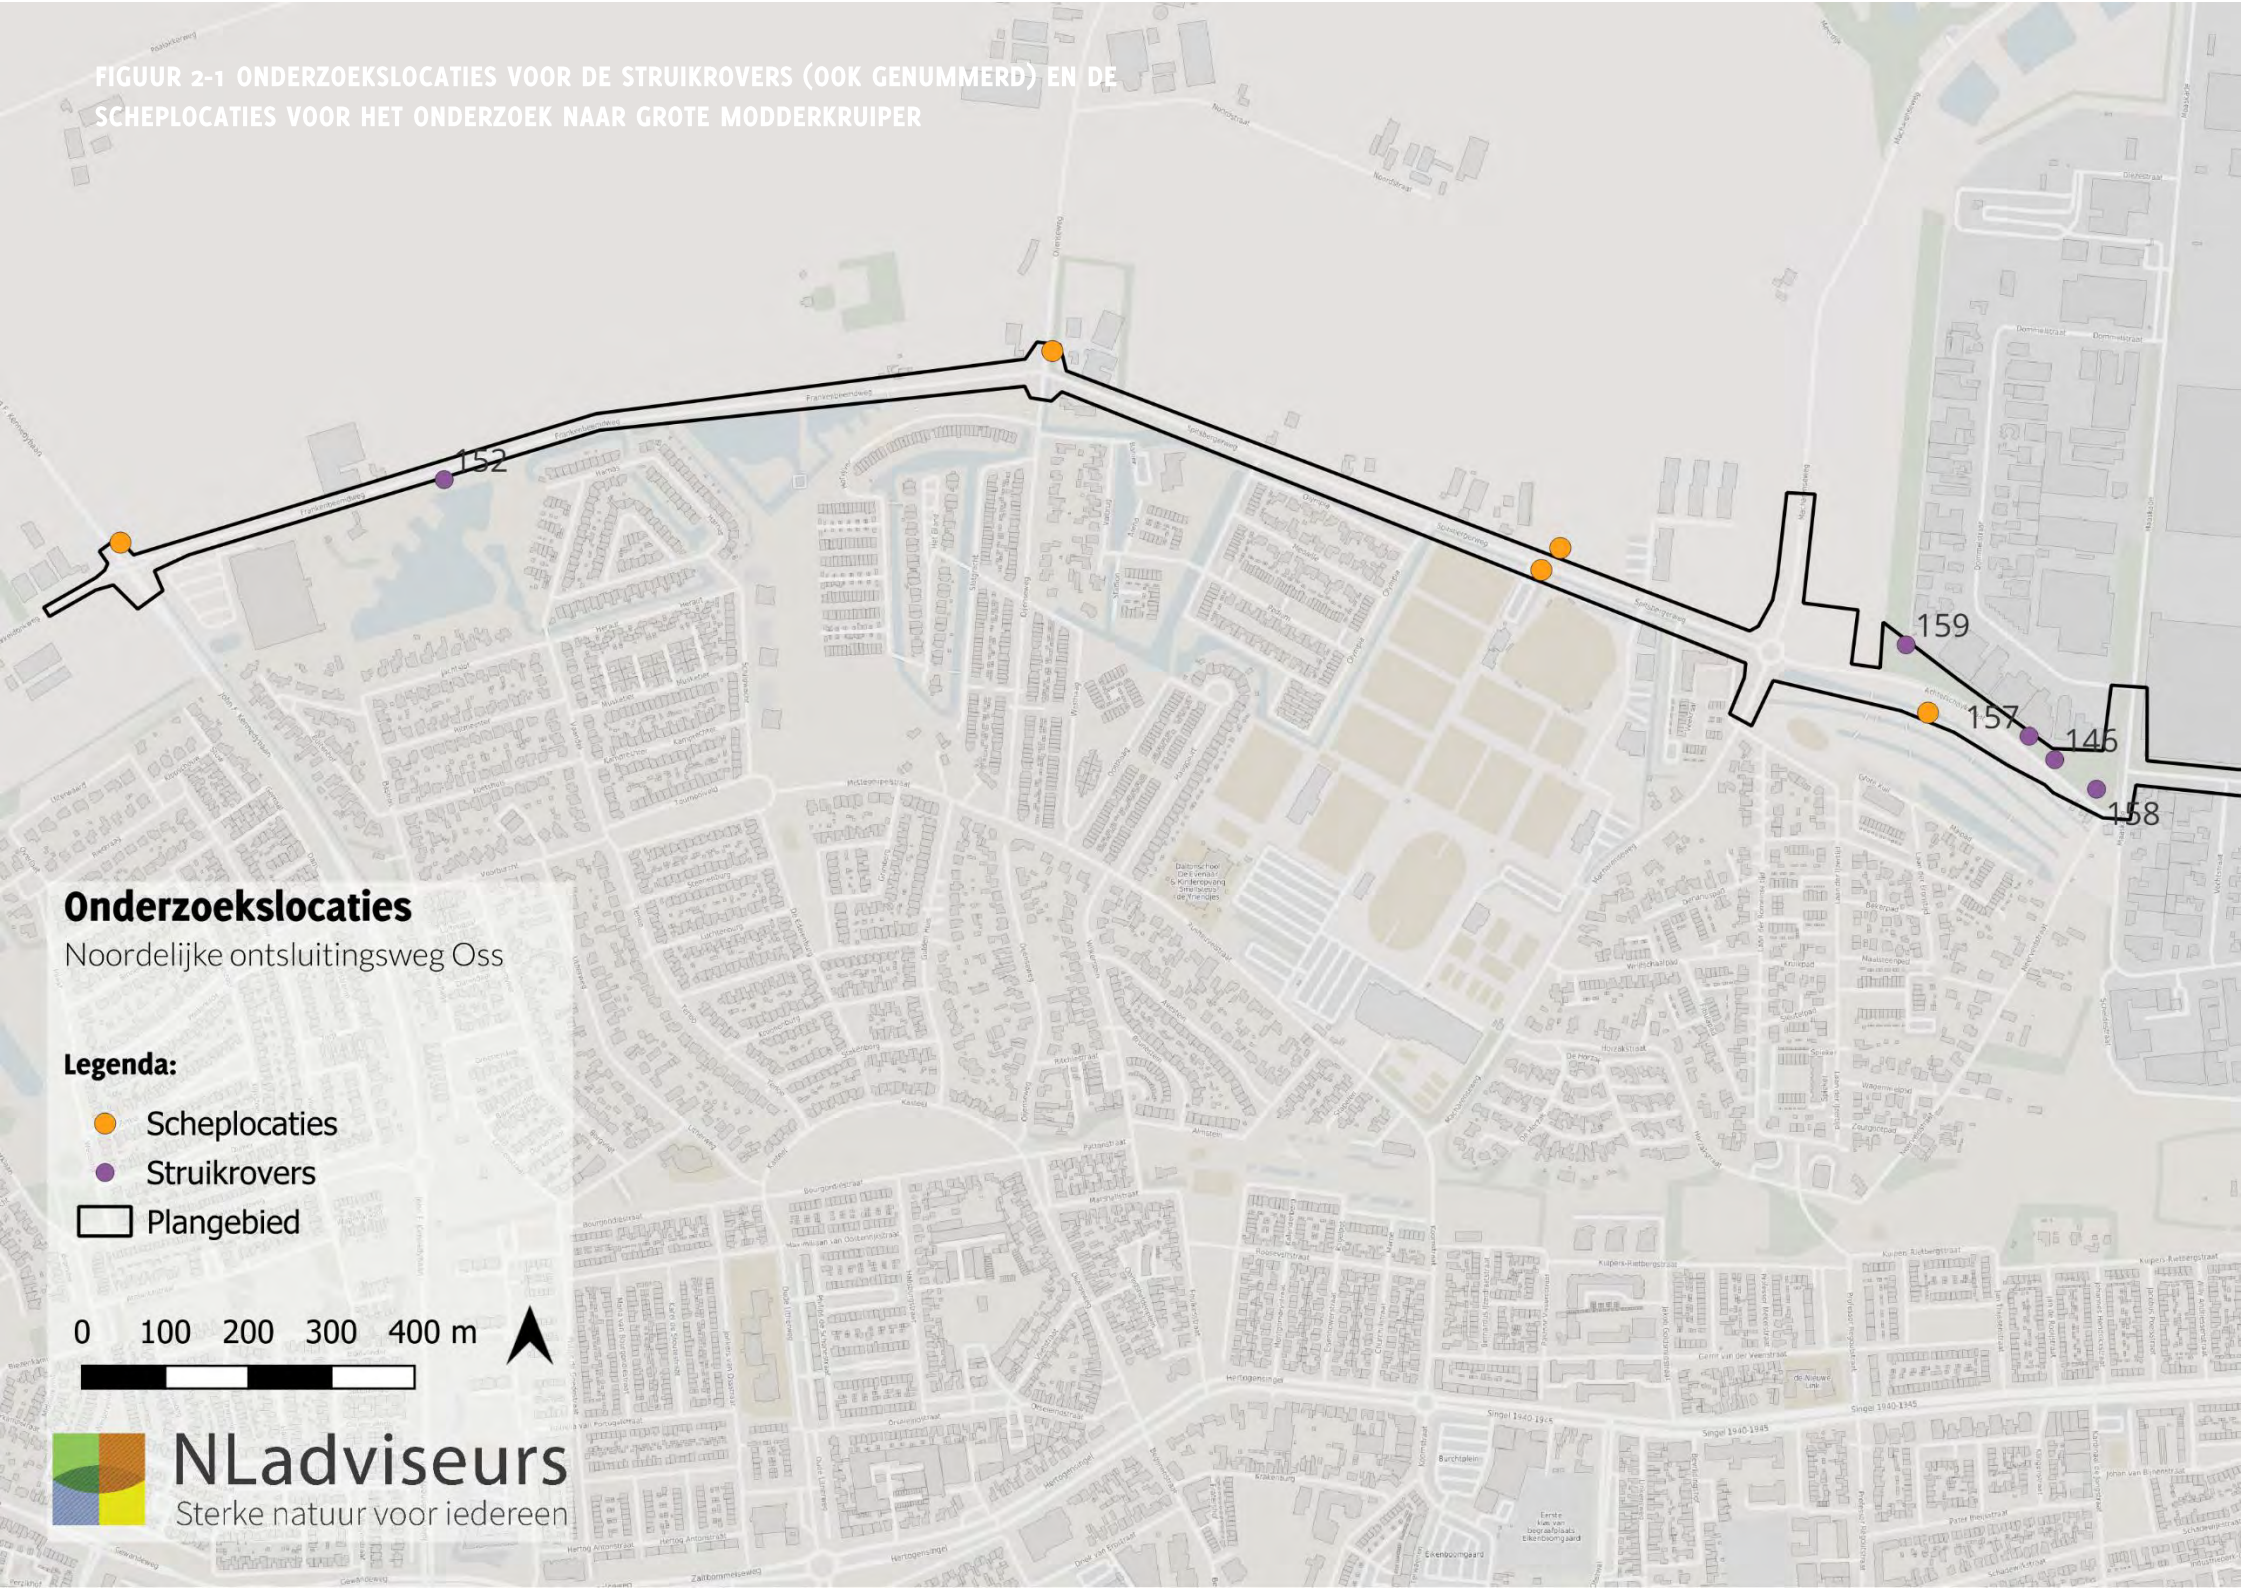
Het plangebied is tweemaal bezocht in de perioden maart-juni en oktober-november. Tijdens deze veldbezoeken heeft een ecoloog op basis van een habitatbeoordeling de meest kansrijke sloten geselecteerd en deze met behulp van een RAVON-net gecontroleerd op de aanwezigheid van grote modderkruipers.

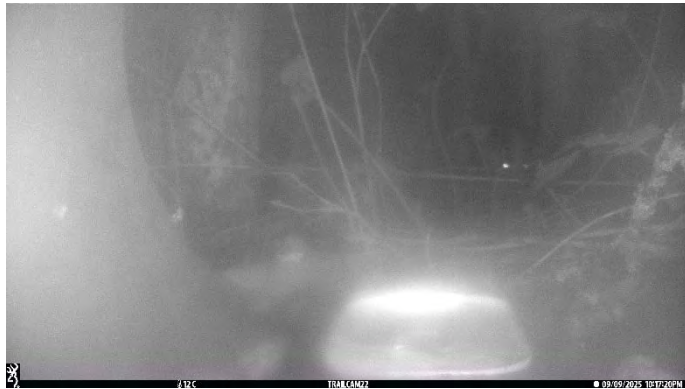
Figuur 3-1 Camerabeelden das tijdens nader onderzoek naar kleine marters

De beschermde soorten als eekhoorn, steenmarter en bunzing zijn behandeld in hoofdstuk 3.1 en 3.2. Tijdens het onderzoek naar kleine marters is op Struikrover 157 op één avond een enkele passage van een das waargenomen. De das is een nationaal beschermde soort. Wanneer werkzaamheden plaatsvinden binnen het essentiële leefgebied van de das, dienen mitigerende maatregelen te worden getroffen. Tijdens de quickscan zijn er echter geen verblijfplaatsen of sporen van dassen in het plangebied gevonden. En is het plangebied niet als essentieel leefgebied beoordeeld.

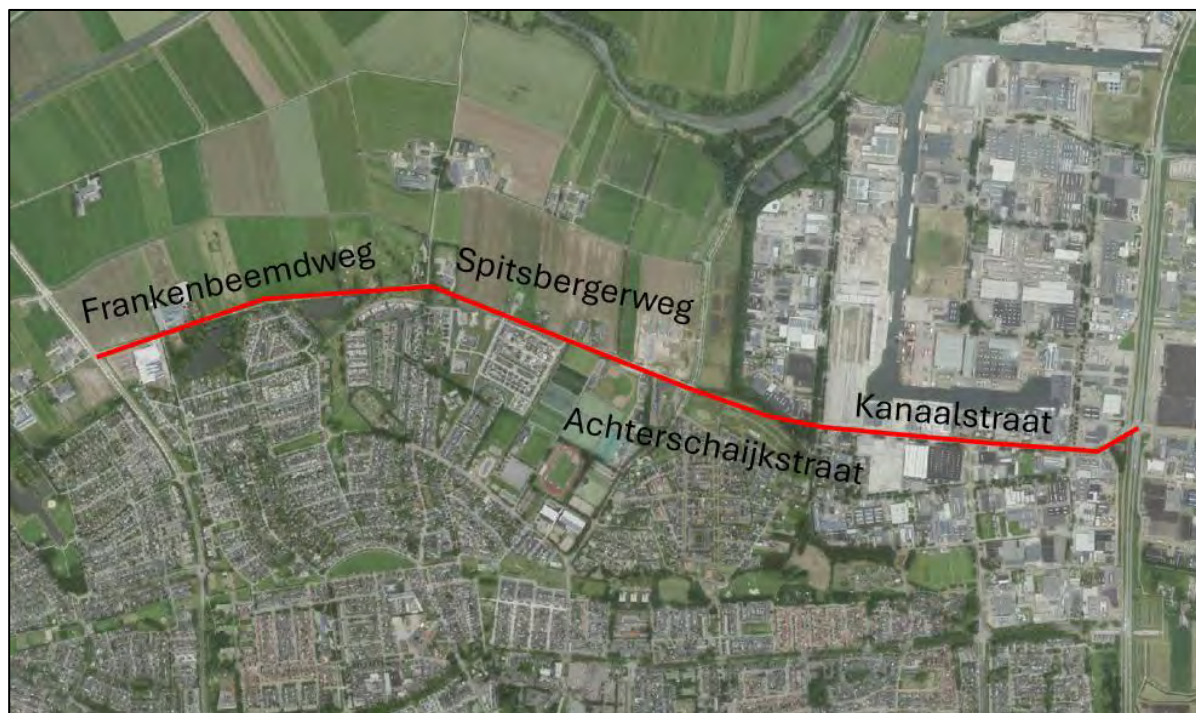
Op verschillende plaatsen worden de langs de weg gelegen bestemmingen overschreden. Op de locatie rusten verschillende bestemmingen, zoals 'Verkeer – Verblijf', 'Groen', 'Water', 'Agrarisch' en 'Sport'. Binnen deze bestemmingen is de aanleg van een weg of de daarbij behorende voorzieningen niet mogelijk. Daarnaast liggen er diverse dubbelbestemmingen en gebiedsaanduidingen in het gebied, zoals aan de noordzijde van de weg een aantal archeologische dubbelbestemmingen.

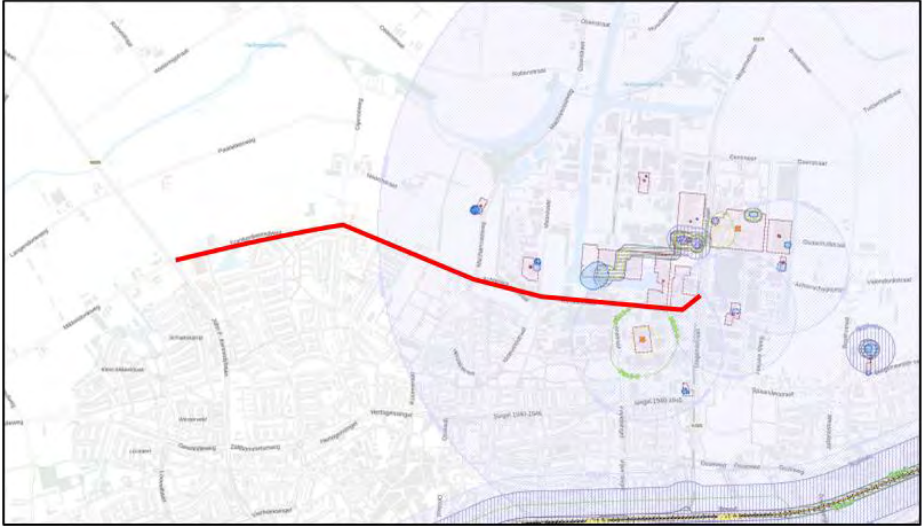
| Kenmerken van het project | |
|---|---|
| | <p><i>Figuur 2: uitsnede risicokaart met aanduiding projectgebied</i></p> <p><b>Risicovolle activiteiten met gevaarlijke stoffen bij bedrijven</b><br/>Met name ter plaatse van bedrijventerrein Elzenburg zijn verscheidene risicovolle activiteiten gelegen. Een weg is in het Bkl niet aangeduid als kwetsbaar. Nadere beoordeling is daarom niet noodzakelijk.</p> <p><b>Risicovolle transportroutes</b><br/>In de omgeving van het projectgebied en op de betreffende weg zelf zijn geen risicovolle transportroutes gelegen waarlangs gevaarlijke stoffen worden getransporteerd. De te realiseren ontsluitingsweg valt dan ook buiten het brand-, explosie- of gifwolkaandachtsgebied. Het opstellen van een verantwoording van het groepsrisico ten aanzien van deze weg kan daarom redelijkerwijs achterwege blijven.</p> <p><b>Risicovolle buisleidingen</b><br/>In de omgeving van het projectgebied zijn geen buisleidingen gelegen. Aangezien het projectgebied zich niet binnen het invloedsgebied van een risicovolle buisleiding bevindt, is het opstellen van een verantwoording van het groepsrisico met betrekking tot buisleidingen niet relevant. Er zijn geen belemmeringen.</p> <p><b>Windturbines</b><br/>In de omgeving van het projectgebied zijn geen windturbines, die zijn aangewezen als milieubelastende activiteit, gelegen. Het opstellen van een verantwoording van het groepsrisico met betrekking tot windturbines is derhalve niet nodig. Er zijn geen belemmeringen voor het planvoornemen.</p> |
